Tilstandsrapport

Fritidsbolig

Øvre Gorsetråket 53, 7346 OPPDAL

Befaringsdato: 20.02.2025

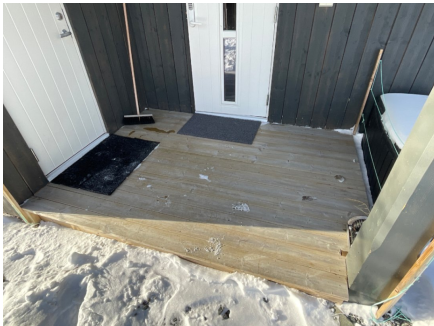
TG 1 Terrasse ved hovedinngang.

Terrasse ved hovedinngang er oppført av impregnerte materialer og anlagt på terreng. Det ble ikke registrert synlige skader på befaringsdagen.

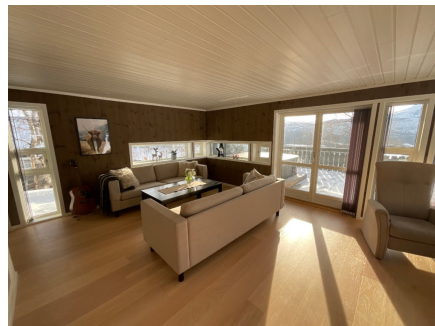
TG 1 Overflater

Innvendig er det gulv av parkett og fliser. Veggene har trepanel. Innvendige tak har trepanel. Innvendige overflater fremstår med normal slitasje. Det bemerkes stedvis noe ujevn spikring i tak.

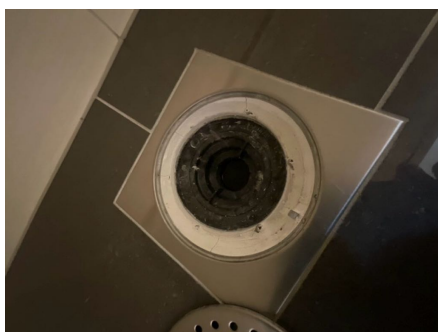
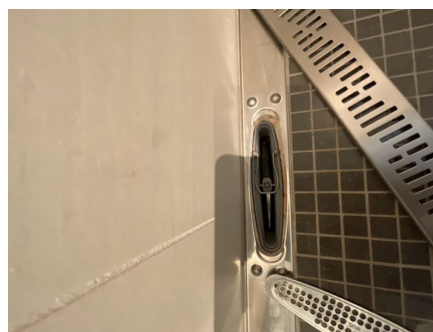
TG 1 Sluk, membran og tettesjikt

Det er plastsluk og smøremembran med dokumentert utførelse.

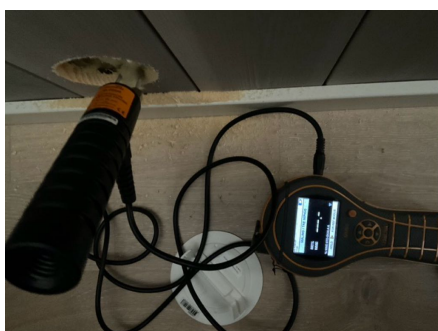
TG 0 Tilliggende konstruksjoner våtrom

Hulltaking er foretatt uten å påvise unormale forhold. Hulltaking er foretatt i soverom.

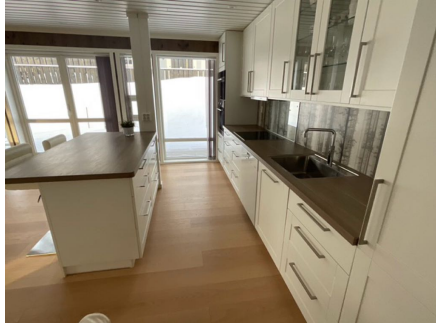
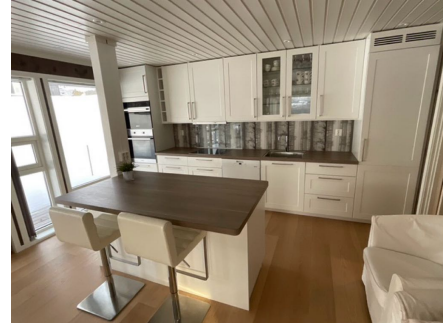
Kjøkkenet har innredning med profilerte fronter. Benkeplaten er av laminat. Det er integrert kjøleskap, induksjonstopp, micro, stekeovn, vannstoppsystem og komfyrvakt. Det er opplegg for oppvaskmaskin. Innredningen fremstår i god stand.

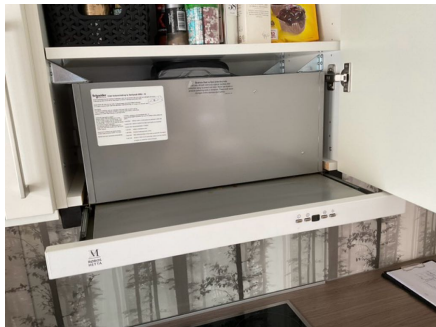
TG1 Avtrekk

Det er kjøkkenventilator med avtrekk ut. Ventilatoren fremstår med normal funksjon.

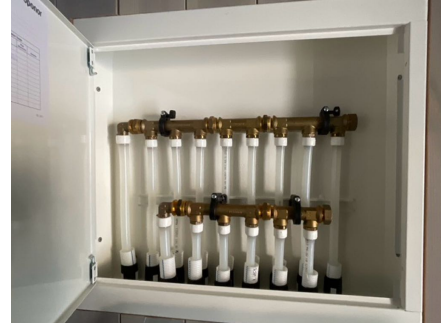
TG1 Vannledninger

Innvendige vannledninger er av plast (rør i rør). Det er besiktiget i rørskap som er etablert i utvendig bod. Stoppekran og vannmåler er også montert i utvendig bod. Det er etablert vannstoppsystem som slås av og på ved bryter i garderobeskap ved hovedinngang. Vannledninger med tilknyttet utstyr fremstår med normal funksjon. Det bemerkes noe irr på rør i utvendig bod.

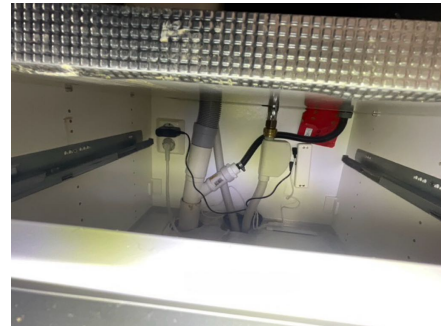
ⓘ TG 1 Avløpsrør

Det er avløpsrør av plast. Avløp fremstår med normal funksjon på befaringsdagen.
