Trollstubben 5F, 1535 MOSS

Befaringsdato: 10.02.2025

# Tilstandsrapport

## REKKEHUS

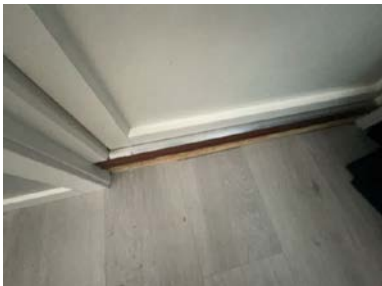
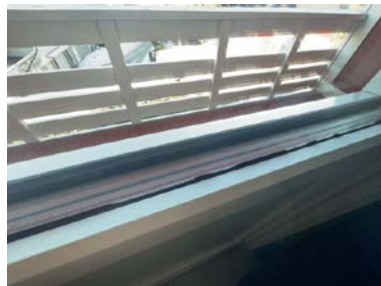
Noe skade på ytterdør. Slitasje pakninger. Mangler list.

List monteres på dør.

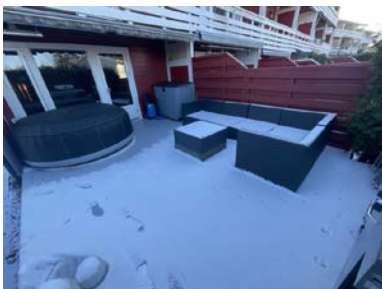
## Terrasseplattning.

Vurdering av avvik: Åpninger i rekkverk er ikke i henhold til krav i dagens forskrifter.

Utenfor underetasjen er det oppført terrasseplattning i trekonstruksjoner.

Montere rekkverk

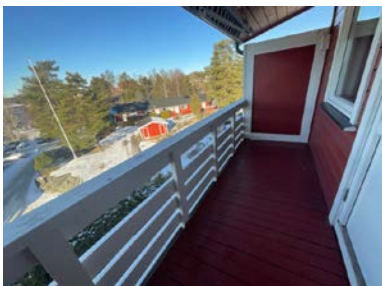
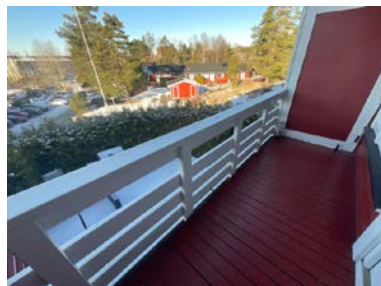
## Balkonger, terrasser og rom under balkonger

Verandaer i 1. og 2. etasje fra byggeår i trekonstruksjoner.

- Det er ikke krav om utbedring av rekkverkshøyde opp til dagens forskriftskrav.

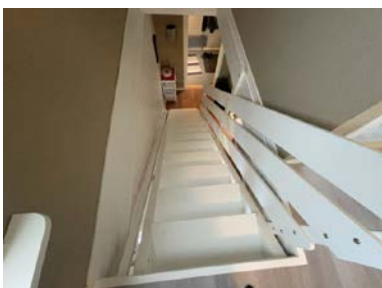
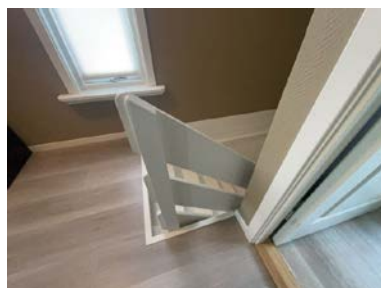
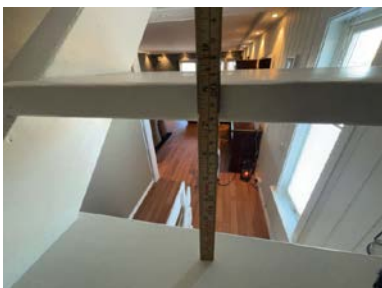
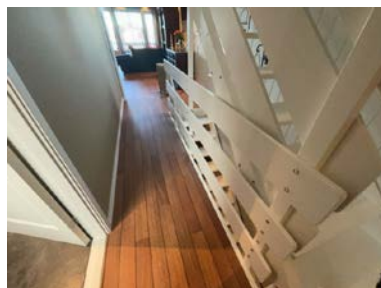
Det må monteres rekkverk i 2. etasje ved dør inn til stort soverom og håndløpere i trapp.

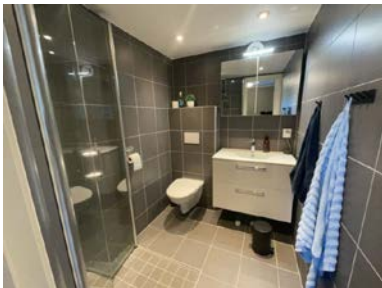
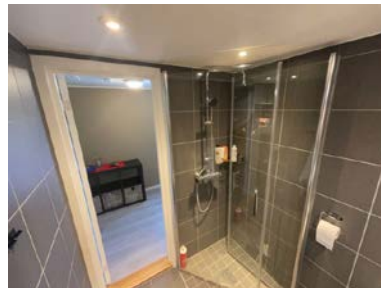
## 2. ETASJE > BAD

### TG 2 Overflater vegger og himling

- Det er vindu/dør med ikke fuktbestandige materialer i våtsonen (ved vask, dusj, badekar, osv.), løsningen eller byggematerialet er uegnet

Vinduer og dører som er plassert i våt sone gir fare for fukt/vann inn i konstruksjonen og fare for skader på trekonstruksjoner som er montert rundt disse åpningene.

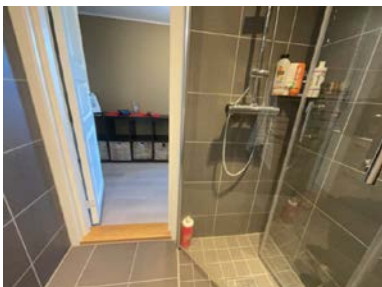
## 2. ETASJE > BAD

### TG 2 Overflater Gulv

Det er bom på enkelte fliser, det er ikke observert sprekker i fuger eller løse fliser.

Vurdering av bom på fliser. Generelt er det slik at normen om når bom på flis ansees som en reklamasjon er når flisen har bom mer en 60% og det ikke forekommer sprekker og riss i fuger. NS3600 vurderer dette ulikt. NS3600 1.2 oppgir bom som et symptom på "svikt i vedheft og dette gis TG 2. NS3600 gir ingen beskrivelser av omfang av symptomet. Vurderingen er derfor basert på funn av bom i min. 1. flis uavhengig av omfang.

Lokale utbedringer med bom på fliser, i forbindelse med et slikt arbeid kan det avdekkes skjulte mangler som sprekker i konstruksjonen eller man kan utføre arbeid som skader membran/tettesjikt.

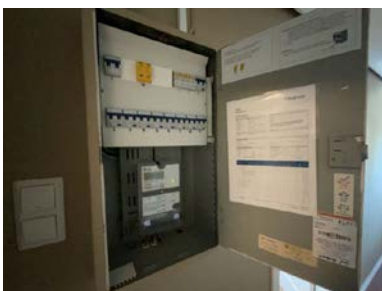
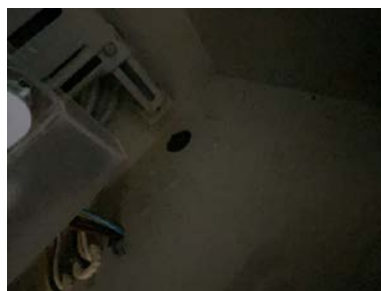
Kostnad er relatert til utbedring av tetthet i sikringsskap.

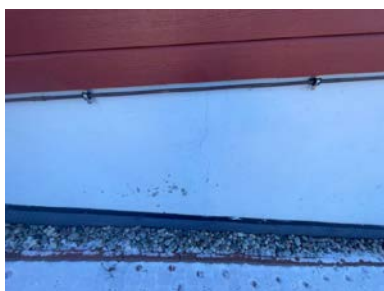
- Det er registrert skråriss som er symptom på setninger.
- Grunnmuren har sprekke-dannelser.

Sprekk i grunnmur er i område hvor det er gjort funn av høy fukt i innvendig vegg. Sprekk er tidligere utbedret.

- Lokal utbedring må utføres.

Ytterligere undersøkelser må utføres.
