# Tilstandsrapport

Enebolig

Trosteveien 5, 3030 DRAMMEN

Befaringsdato: 04.07.2025

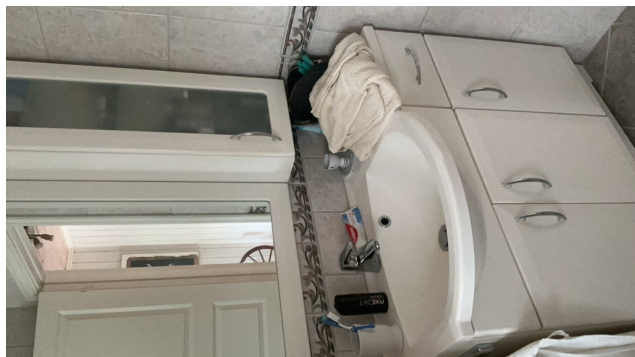
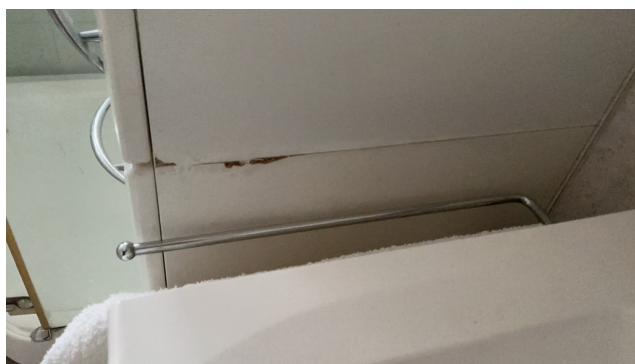
## 1 ETASJE > BAD

Bad med ukjent alder har fliser på vegg og gulv, samt himlingsplater i tak. Det er registrert tilfredsstillende fall mot sluk og ingen tegn på fukt ved måling (Protimeter MMS3). Dusjkabinett plassert over sluk, liten svelling observert ved innredning. Ventilasjon via lufteventil. På grunn av antatt alder på membran og sluk (over halv levetid), vurderes badet med TG 2.

### ! TG 2 Ventilasjon
