# Tilstandsrapport

📍 Kampengata 28 A, 0654 OSLO

# gnr. 231, bnr. 247

Rapportdato: 03.05.2023

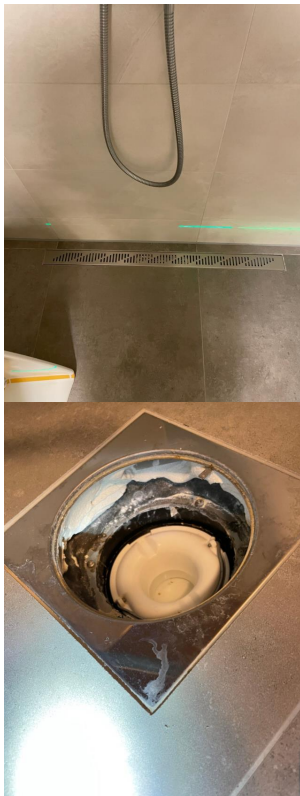
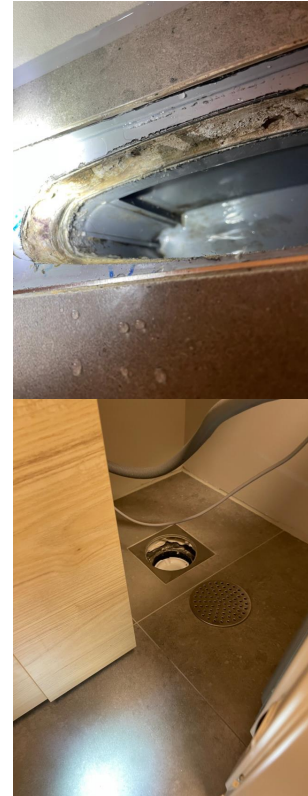
! TG 1

Badet har to sluk. Et rundt sluk plassert under vaskemaskinen og et rennesluk i dusjsonen. Det er påvist bruk av membranmansjett i tilknytning til begge slukene. Mansjetten er klemt til slukene med slukets klemring for en tett overgang mellom membran og sluk.
