# Tilstandsrapport

Enebolig

Kongsåsveien 14 , 3170 SEM

Befaringsdato: 09.01.2026

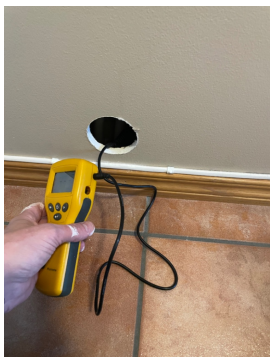
## 1. ETASJE > BAD

- Det er påvist at høydeforskjell fra topp slukrist til gulv/synlig topp membran ved dørterskel er mindre enn 25 mm.
- Det er påvist avvik i fallforhold til sluk i forhold til krav i forskrift på byggetidspunktet.

- Overvåk tilstanden jevnlig. For å få tilstandsgrad 0 eller 1 må tettesjiktet skiftes ut, men tidspunktet for når dette er nødvendig er vanskelig å si noe om.
- Sluket må sjekkes og rengjøres jevnlig.

Konsekvensen av å ikke gjøre tiltak er økt risiko for fuktskader i underliggende konstruksjoner dersom membranen svikter.

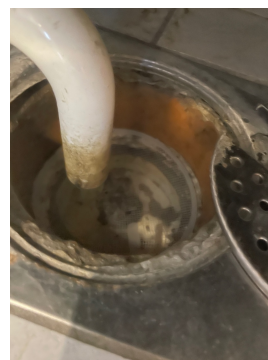
## 1. ETASJE > BAD

Hulltaking er foretatt uten å påvise unormale forhold. Hulltaking er foretatt fra soverom, rett bak dusj/badekar. Fuktkvotemåling (vekt%) i konstruksjonen ble målt til 9%. noe som vurderes til å være tørt.

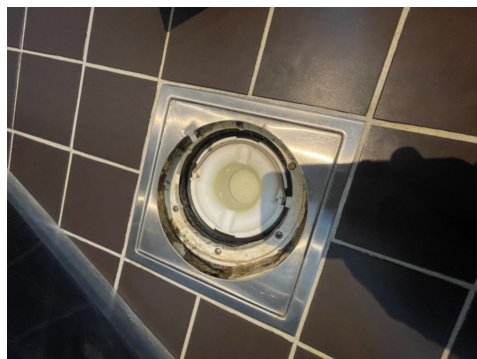
## 2. ETASJE > BAD

Hulltaking er foretatt uten å påvise unormale forhold. Hulltaking er foretatt fra soverom, rett bak dusjsone. Fuktkvotemåling (vekt%) i konstruksjonen ble målt til 8%, noe som vurderes til å være tørt.
