# Sørbøveien 155 4320 SANDNES

## Tilstandsrapport Eierskifte

Boligtype: Rekkehus

Byggeår: 2017

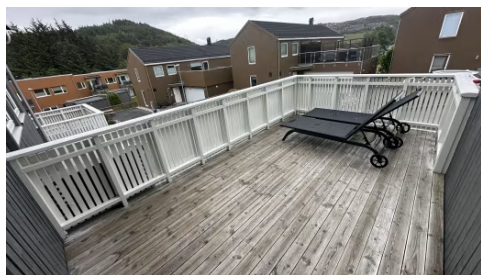
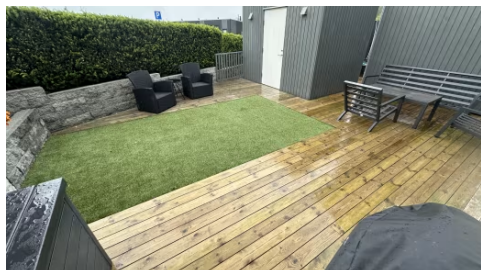
## 6.3 Balkong, terrasse, platting

Balkong antatt teknet, tekking er ikke kontrollert grunnet overliggende terrasse platting. Terrassebord og rekkverk fremstår i normal stand, stedvis noe tørkesprekker.

Søyler/dragere tilknyttet balkong/carport og overbygg entre anbefales jevnlig behandlet.

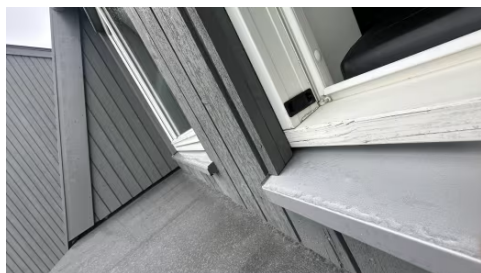
## 6.4 Vinduer og dører

Vinduer og dører vurderes å være i normal stand med hensyn til alder.  
Det ble ikke registrert skader eller behov for tiltak utover normalt vedlikehold.

-Øvre vinduer krakeler i maling, ingen tegn til skade. Tg:2.

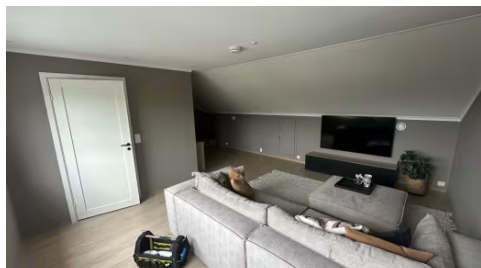
## 6.6 Loft (konstruksjonsoppbygging)

Takkonstruksjonen er en lukket konstruksjon. Kontrollen begrenser seg til en visuell besiktigelse av innvendige overflater.  
Det er foretatt en visuell inspeksjon av innvendige himlinger og ingen tegn til aktiv lekkasje eller kondens problemer blir registrert.  
Loftsluke er ikke montert, lufting/spalter ikke kontrollert. Anbefales montert for kontroll av luftning, samt jevnlig kontroll for utettheter.

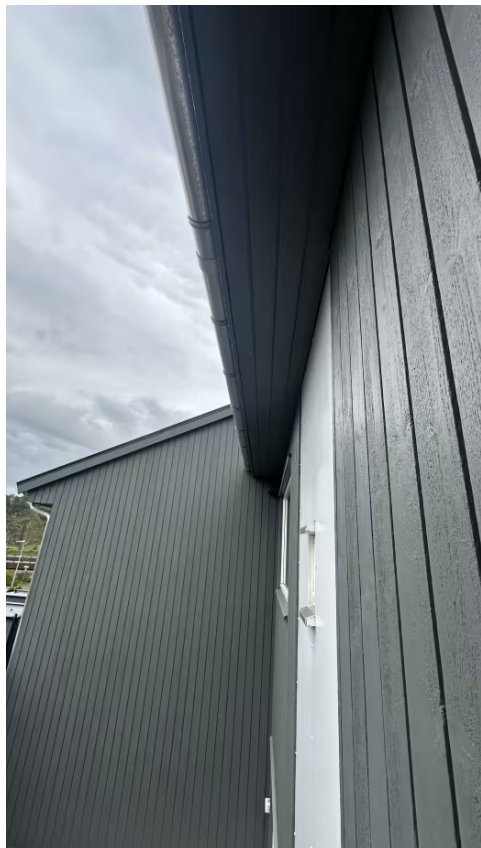
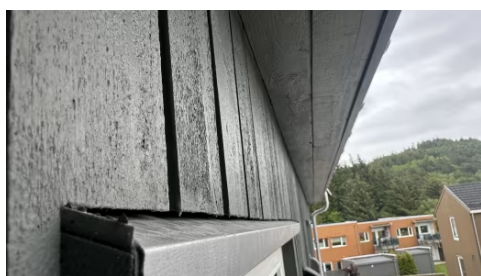
Manglende ventilerings i panelt takutstikk, dette kan føre til kondensering, ingen registrert følgeskade på befaringsdagen.

Lufting av takkonstruksjonen bør forbedres for å redusere risikoen for fuktskader pga kondensering på loft og isdannelse på taket.

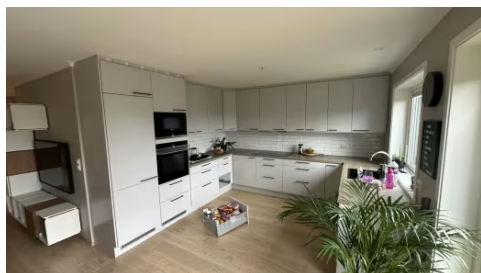
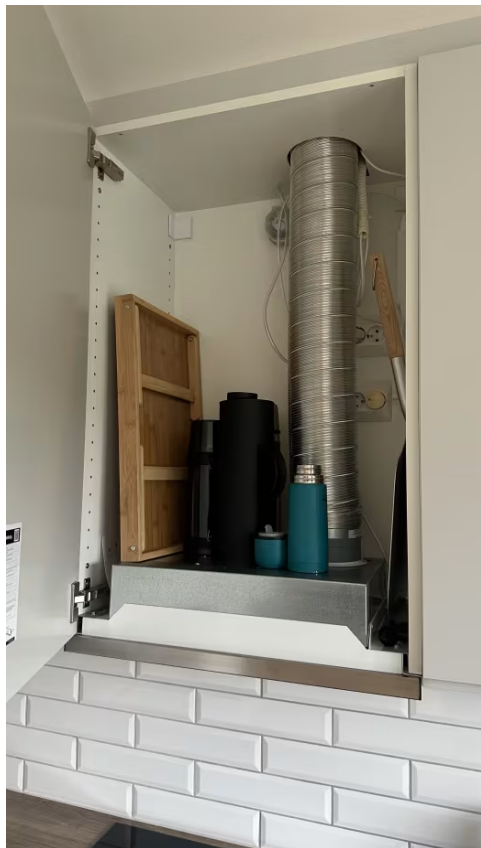
## 6.12 Kjøkken

Avløpsrør under kjøkkenvask bør etter strammes med jevne mellomrom, dette fordi disse over tid glir fra hverandre ved bruk av varmt og kaldt vann, og kan forårsake fuktskade i skap og eventuelt nærliggende gulv.

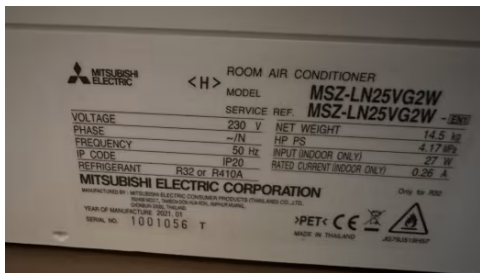
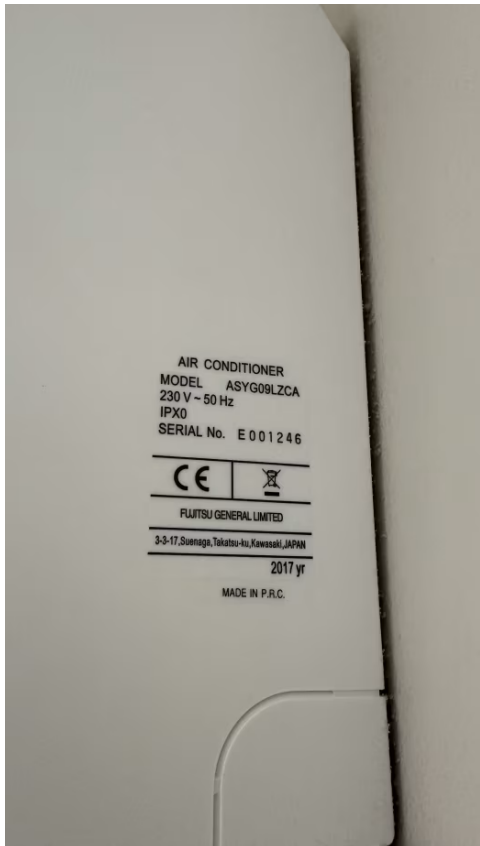
## 6.18 Varmesentral

| Varmepumpe luft til luft, (produksjonsår 2017/2021 ), ingen spesielle merknader registrert eller opplyst.<br>Anbefaler jevnlig service av anlegget, anbefalt annenhver år. | |

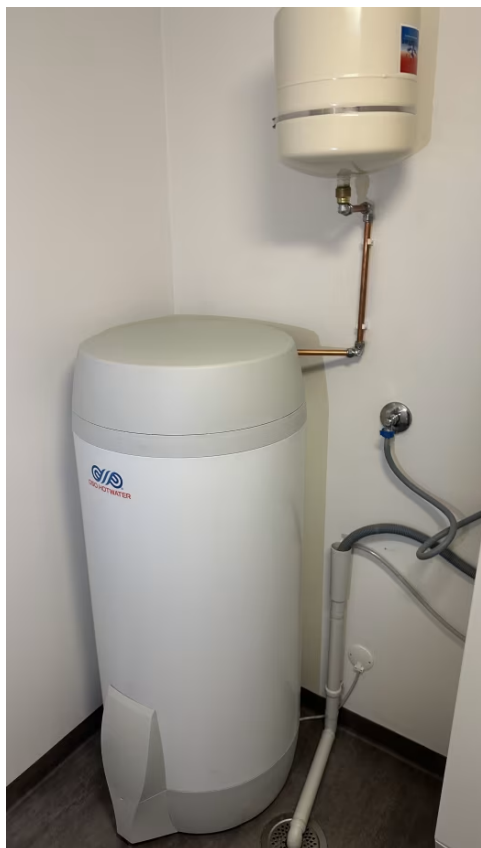
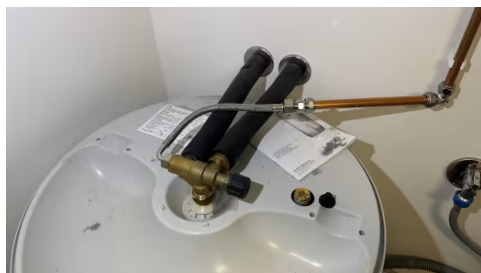
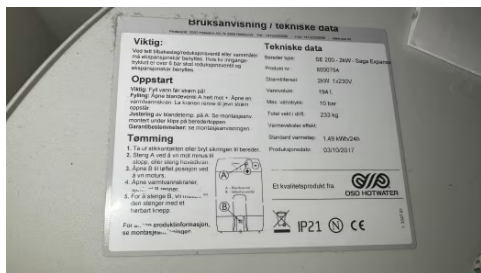
## 6.19 Varmtvannsbereder

Bereder fra byggeåret, ingen spesielle avvik registrert.

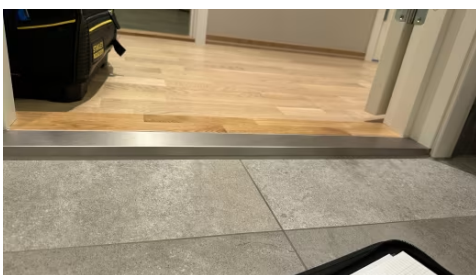
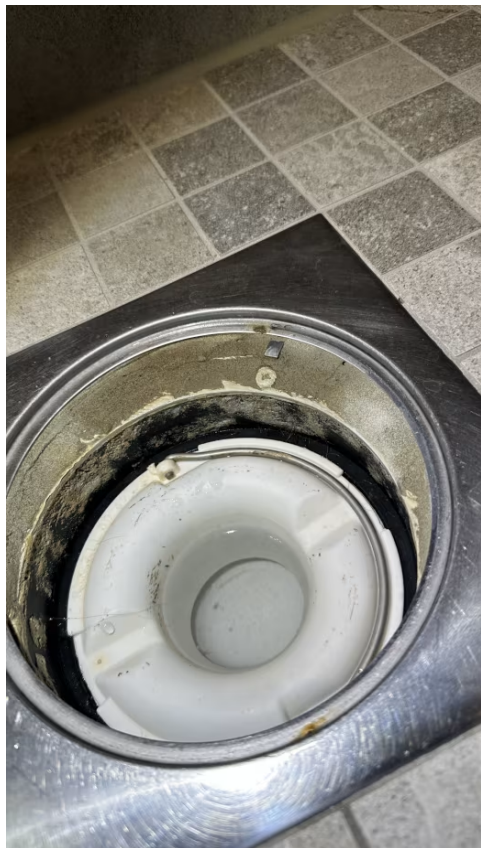
Flislagte overflater i normal stand iht. alder.  
Merknader:  
-Gulvet har fall til sluk utenfor dusjsone, men dette er mindre enn referansenivået. Funksjon vil være ivaretatt med oppbrett av membran. Membran ikke synlig i dørterskel grunnet overgangslister.  
-Noe mindre vannansamling omliggende slukrist ved spyling. Funksjon ivaretatt, ingen behov for tiltak.

Kontroll av oppbrett av membran i dørterskel.
