Tilstandsrapport

Boligbygg med flere boenheter

Tvergrot 12 A, 3660 RJUKAN

Befaringsdato: 10.01.2025

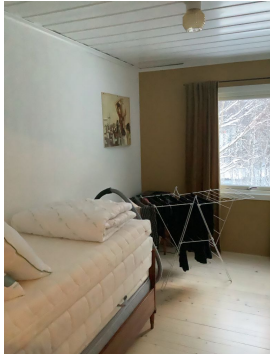
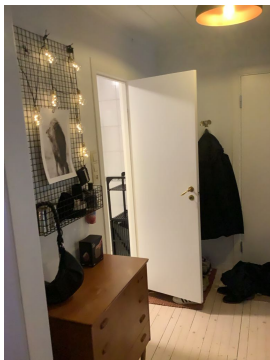
TG 2 Etasjeskille/gulv mot grunn

Etasjeskiller er av trebjelkelag.

- Det er målt høydeforskjell på mellom 15-30 mm gjennom hele rommet. Tilstandsgrad 2 gis med bakgrunn i standardens krav til godkjente måleavvik.
