# Erling Skjalgsons veg 12 B 4344 BRYNE

## Tilstandsrapport Eierskifte

Boligtype: Vertikaldelt tomannsbolig

Byggeår: 1964

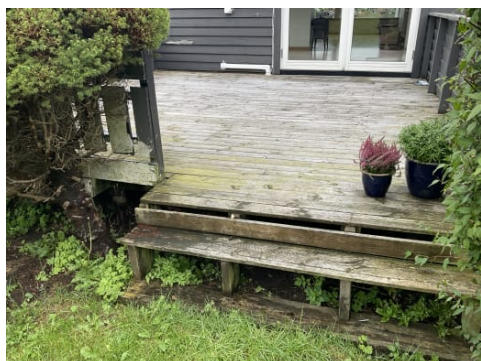
## 6.5 Balkong, terrasse, platting

| Det er etablert en balkong/terrasse i impregneret trevirke. | |

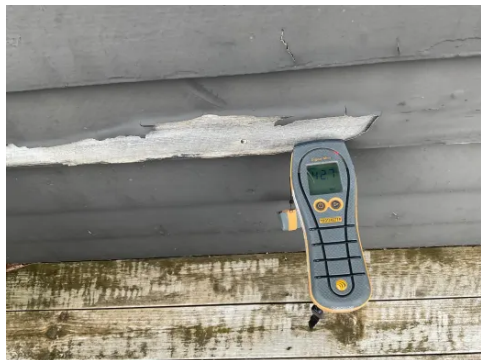
## 6.7 Yttervegger

Utvendig kledning i hovedsak av eldre dato, kledning mangler vedlikehold/overflate behandling, påregnelig med noe nedbrytning og tørkesprekker på de mest utsatte steder.

Det registreres stedvis nedbrytning og tegn til råteskader i trekledning.

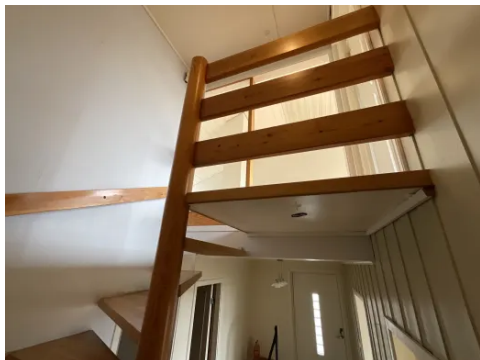
## 6.17 Trapp

| Innvendig trapp er en åpen tretrapp. | |

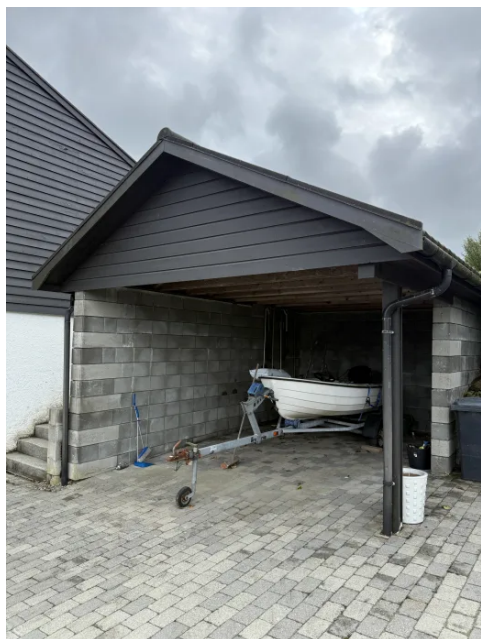
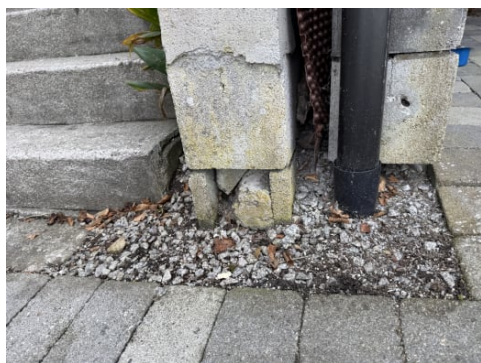
## 6.25 Øvrig: Carport

Carport fra ca.2000, plass til 1 bil.  
Oppført med ringmur i betongblokker, belegningsstein på mark.  
Yttervegger i betongblokker og søyle/bindingsverk i tre som utvendig kledd med trepaneler.  
Saltak i tre som er tekket med Decra stål takplater.
