Erling Skjalgsons veg 12B, 4344 BRYNE

# Erling Skjalgsons veg 12 B 4344 BRYNE

## Tilstandsrapport Eierskifte

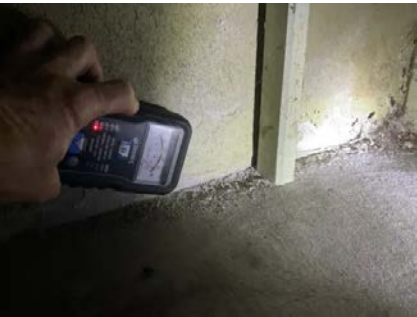
### 6.4 Rom under terreng

| Det er kun deler av en vegg /gulv som er under terreng. | |

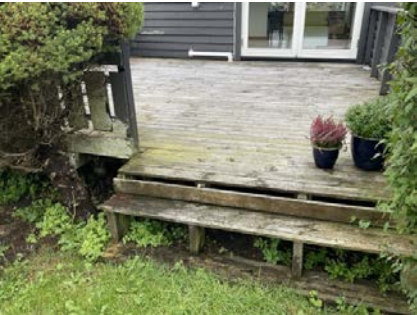
### 6.5 Balkong, terrasse, platting

| Det er etablert en balkong/terrasse i impregnert trevirke. | |

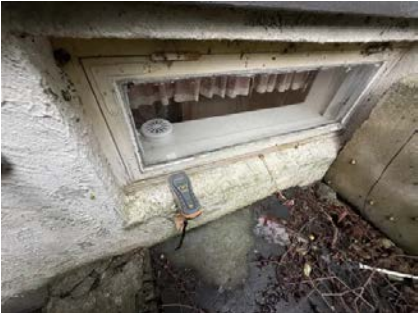
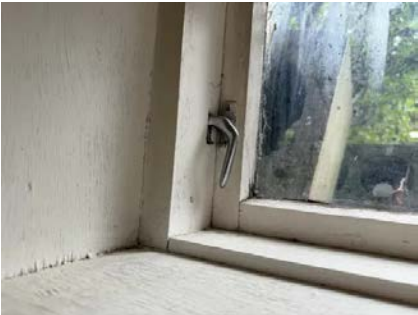
Bod dør bi-inngang.

- Fuktskade i terskel/bod dør bi-inngang, enkelte kjellervinduer fra byggeåret, det kan anbefales å etablere beslag/tetting på utsiden mot terskel for å hindre evt. inndrev. Innerdører med varierende alder, normal bruks-alderingsslitasje i overflater.  
-Skade registrert i dør til bad.  
-Det er ikke luftespalter på alle innvendige dører, noe over/undertrykk vil kunne oppleves.  
Enkelte innvendige dører tar i karm og må påregnes justert. Normal tid før utskifting av tredør er 30 - 50 år.  
Anbefalte tiltak: Overflatebehandlinger må påregnes. Utskifting av enkelte av det eldste vinduer og bod sør må påregnes i nær fremtid.  
Normal tid før utskifting av tredører og aluminiumsdører er 20 - 40 år.  
Normal tid før kontroll og justering av tredører er 2 - 8 år.  
Normal tid før utskifting av trevindu er 20 - 60 år.  
Normal tid før kontroll og justering av vinduer, hengslede er 2 - 8 år.

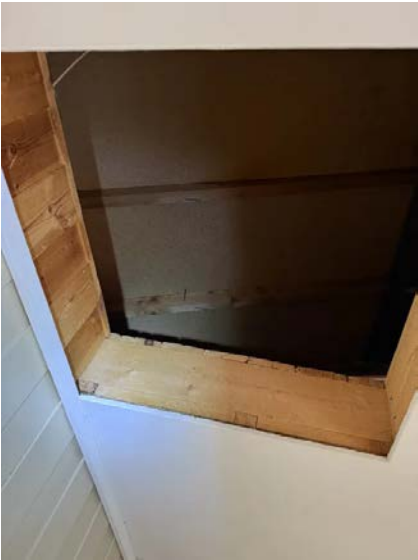
6.8 Loft (konstruksjonsoppbygging)

| Type loft | Innredet loft (lukket konstruksjon) |
| Er loftet innredet etter byggeår? | Nei |
| Er det tegn til fukt fra lekkasjer eller kondensering på overflater? | Nei |
| Er det tegn til sopp/råte eller spor etter skadedyr? | Nei |

| Oppsummering av takkonstruksjon | TG-2 |
|---|---|
| Innvendig sutak på loft anbefales innsisert med jevne mellomrom for å oppdage eventuelle utettheter i taktekingen. Utbedre påpekte forhold, luftrør for å unngå at påviste skade utvikler seg videre, evt. kan føre til lekkasje. | |

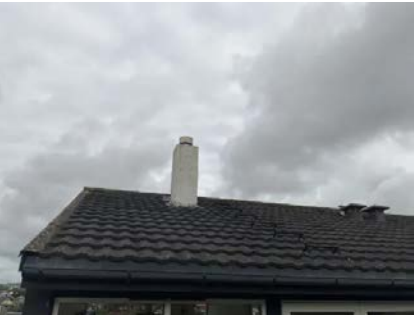
## 6.11 Takteking

| Type tekking | Lakkerte stålplater |
| Er det skader på takstein, mosegroing, buler i papp, rust eller bulker i plater? | Ja |
| Har tekingen nådd en alder som gir økt risiko for skader eller følgeskader? | Ja |

| Oppsummering av takteking | TG-2 |
|---|---|
| Decra stålplater, slitasje i toppbelegget, det registreres rust i takplater, og rust i spiker, tak stige og lufteventil over tak. Teking har nådd en alder som gjør tettheten i tiden som kommer usikker. Normal tid før utskifting av luftelyrer, ventilasjonshetter er 20 - 40 år | |
| Taket må påregnes tekkes på ny i nær fremtid da nåværende teking er utgått på dato og det vil være tidsspørsmål når dette er uttett. Det er fare for noe råteskader i underliggende treverk om det har trengt inn fukt. | |

| Er det manglende stige/adkomst for feier og eller skader på stige? | Nei |
|---|---|
| Det gjøres oppmerksom på at det savnes snø-fangere på takflaten over terrasse Viktig at takkonstruksjonen sikres for nedfall som kan føre til skade. Rust i takstige. | |

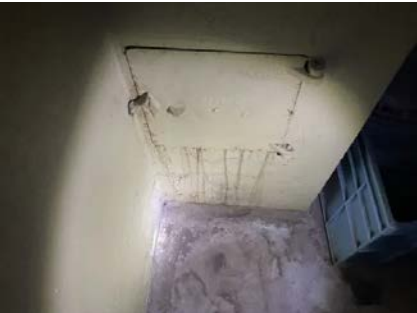
## 6.14 Ildsted/Skorstein

| Type pipe | Tegl |
| Er det påvist avvik ved ildsted/feieluke/sotluke i forhold til avstand brennbart materiale? | Ja |
| Er det synlige skader i skorstein, beslag eller fuger? | Ja |

| Oppsummering av ildsted/skorstein | TG-2 |
|---|---|
| Det registreres sot renning fra feieluke som kan indikere transport av fukt ved pipe.<br>Enkelte mindre riss/sprekk i pipe over taket, avskalling i malte overflate.<br>Rust i stiger til pipe på taket. | |

| Oppsummering av ildsted/skorstein | TG-2 |
|---|---|
| Det anbefales montering av beslag eller jevnlig impregnering/behandling av pipe over tak for å unngå utettheter (hvert 5. år).<br>Bly rundt pipe er ubehandlet og vil over tid tørke ut og sprekke.<br>Normal tid før ompussing av murte skorsteiner, pusset utvendig er 10 - 30 år. | |

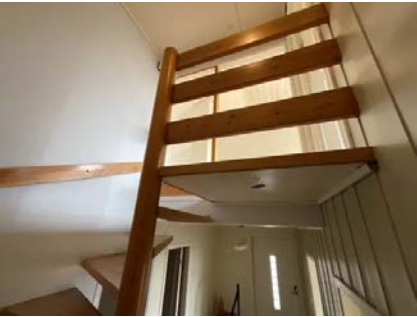
6.17 Trapp

| Innvendig trapp er en åpen tretrapp. | |

| Oppsummering av trapp | TG-2 |
| Innvendig trapp i tre, påregnelig med noe knirk, slitasje og småhakk i overflater.<br>Innvendig trapp er ikke barnesikker iht dagens krav vedr avstand mellom spiler/trappetrinn.<br>Maks tillatt åpning mellom trinn og vertikale åpninger i rekkverk er 10 cm, og maks avstand mellom horisontale bord i rekkverk er 2 cm.<br>Normal tid før utskifting av trapper i tre er 15 - 30 år.<br>Det registret knirk i trapp. | |

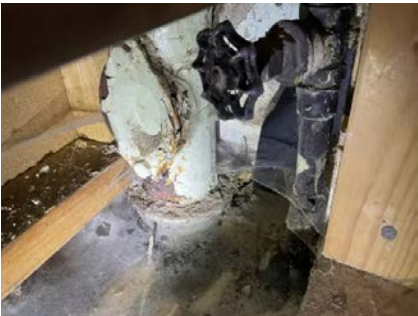
6.18 Avløpsrør

| Har avløpsrør nådd en alder som gir økt risiko for skader eller følgeskader? | Ja |

| Oppsummering av avløpsrør | TG-3 |
|---|---|
| Innvendige avløpsrør fra byggeår har nådd en høy alder og gir økt risiko for skader i tiden som kommer.<br>Avløpsanlegg fra byggeåret har nådd en høy alder og skader / lekkasjer kan oppstå.<br>Normal levetid for avløpsledninger av plast er 25 til 75 år.<br><br>TG.3_ Det registreres rustskader på avløpsrør av jern.<br>Innvendige avløpsrør/stålsluk av typen soil i vaskekjeller må påregnes utskiftet på sikt, da det innvendige tverrsnittet reduseres over tid som følge av rust og tiltettinger.<br>Normal levetid på avløpsledninger av støpejern er 30 til 40 år. | |

| Oppsummering av avløpsrør | TG-3 |
|---|---|
| Utbedringskostnader | 10 000 - 50 000 |

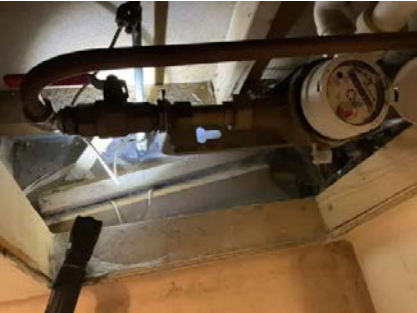
6.19 Vannledninger

| Type anlegg | Kobber |
| Har vannrør nådd en alder som gir økt risiko for skader eller følgeskader? | Ja |
| Er det manglende isolering av vannrør hvor det er risiko for frost eller kondens? | Ja |

| Oppsummering av vannledninger | TG-2 |
|---|---|
| Vannrør er i hovedsak skjulte og ikke mulig å kontrollere.<br>Stoppekran er plassert på bad/vaskerom.<br>Vannrør er fra byggeåret, og har nådd en alder som tilsier at skader / lekkasjer kan oppstå.<br>Det ble ikke registrert behov for direkte tiltak, men med tanke på alder kan skader plutselig oppstå på anlegg av eldre årgang.<br>Vannrør er uisolerte, og det er fare for kondensering i kalde rom og ved mye bruk.<br>- Noe iring på vannrør i kobber i samleskap ved stoppekran.<br><br>Utvendige stikkledninger er ikke vurdert. | |

| Oppsummering av vannledninger | TG-2 |
|---|---|
| Vannledninger bør skiftes i forbindelse med fremtidig oppgradering av våtrom/kjøkken. | |

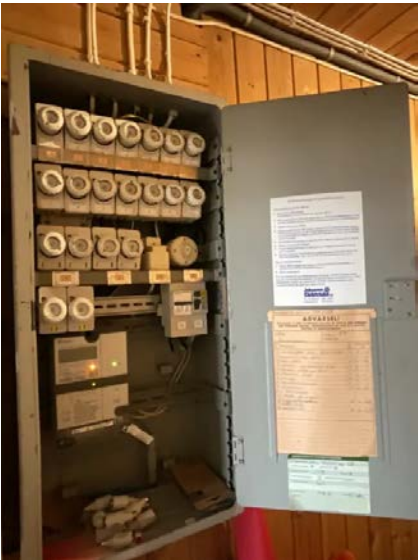
6.20 Elektrisk

| Er det foretatt kontroll av det lokale el tilsyn i løpet av de siste 5 år | Nei |
| Type sikringer | Skrusikringer |

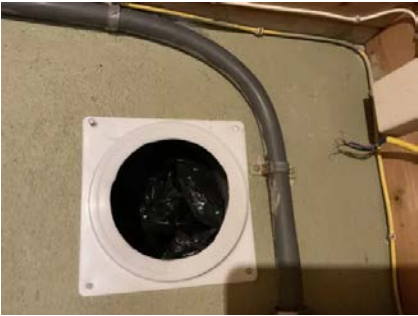
6.23 Ventilasjon

| Type ventilering | Naturlig ventilasjon |
| Bygningen har kun naturlig avtrekk i våtrom og utlufting i bygning ellers er basert på ventiler i vegg og lukkevinduer. | |
| TG.3_ Baderom har kun naturlig avtrekk og tilsynelatende noe liten kapasitet på utlufting. Det er manglende tilluftspalte ved dører slik at ventileringen av boenheten ikke fungerer som tiltenkt. Mangelfull avtrekk kan fører til økt innvendige luftfuktighet og dermed økt kondensfare. | |

| Bygningen er generelt noe lite utluftet og det er tegn til kondensering i vinduskarmer og på utsatte steder. Ventilasjon bør vurderes oppgradert med mekanisk fuktstyrt avtrekk. Det er like viktig å beregne tilluft som avtrekk for å få god utskiftning av inneluften. Det anbefales etablert mekanisk fuktstyrt avtrekk på vegg i bad/vaskerom. Estimert kostnad under kr.10 000,- | |

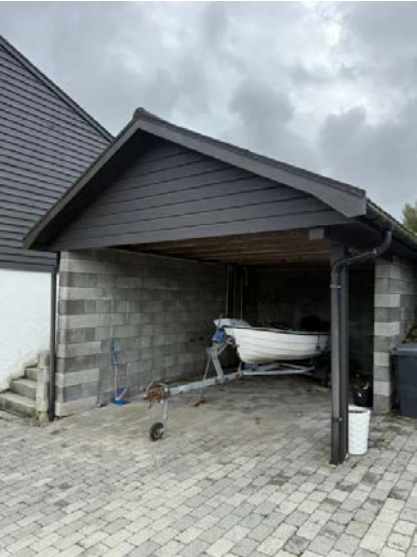
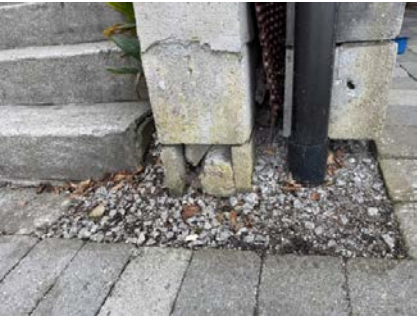
6.25 Øvrig: Carport

| Carport fra ca.2000, plass til 1 bil.<br>Oppført med ringmur i betongblokker, belegningsstein på mark.<br>Yttervegger i betongblokker og søyle/bindingsverk i tre som utvendig kledd med trepaneler.<br>Saltak i tre som er tekket med Decra stål takplater. |
