Tilstandsrapport

Enebolig

Myrullvegen 26 , 4105 JØRPELAND

Befaringsdato: 05.05.2026

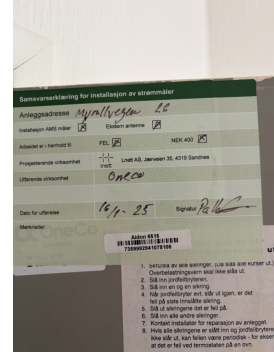
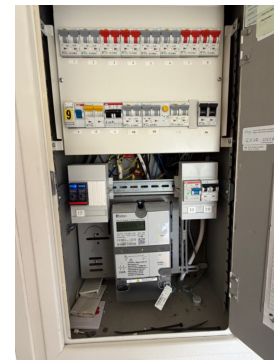
Det elektriske anlegget er ikke kontrollert utover visuell befaring. Det anbefales jevnlig kontroll av elektrisk anlegg av autorisert installatør.
