# Nordbygda 56

## 4130 HJELMELAND

### Tilstandsrapport

### Eierskifte

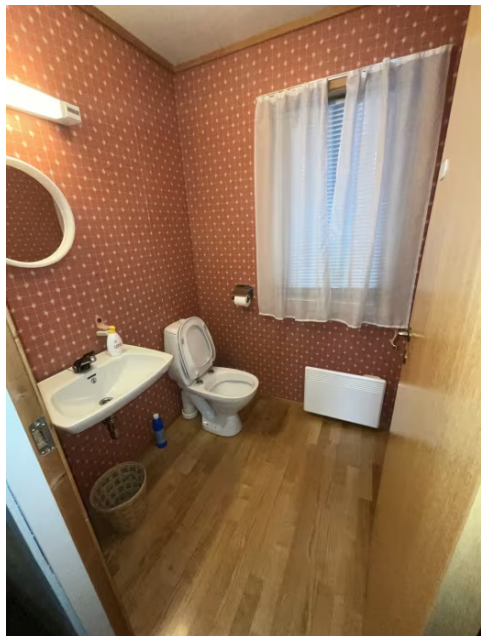
## 6.17 Toalettrom: 1. Etasje

Er det påvist fukt/skader på toalettet?

Nei

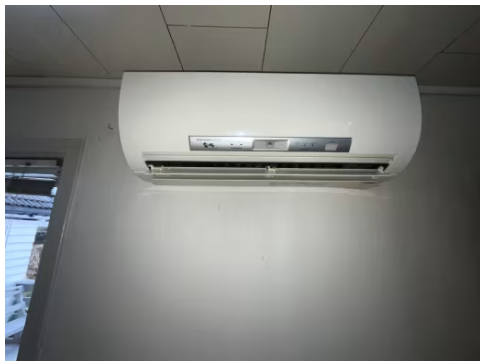
## 6.23 Varmesentral

Type anlegg	Varmepumpe
Varmepumpe luft til luft montert i stue 1. etasje. Alder er ca fra 2010.	
Er det utført arbeider på anlegget etter byggeår?	Ja
Når var siste service på anlegget?	Ukjent.
Finnes det oljetank på eiendommen?	Ukjent
<b>Oppsummering av varmesentral</b>	<b>TG-2</b>
TG2 grunnet alder.	
<b>Anbefalte tiltak / ytterligere undersøkelser anbefales</b>	
Nærmere undersøkelse/service anbefales grunnet alder og ukjent service intervall.

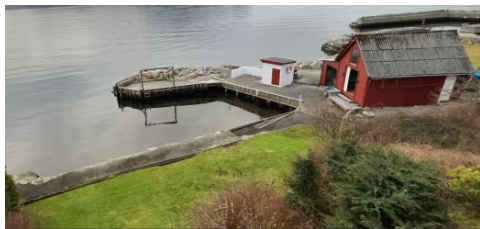
## 6.31 Øvrig: Naust/Sjøbod/brygge

Naust/sjøbod, tilbygg på naust/sjøbod med annen bruksrett, røkhuis og brygge er ikke vurdert av takstmann.
