Nordbygda 56, 4130 HJELMELAND

Hjelmeland - Flott sjøeiendom i 1.rekke med stor og innholdsrik enebolig, garasje, naust og molo. Nydelig utsikt!

Nøkkelinformasjon

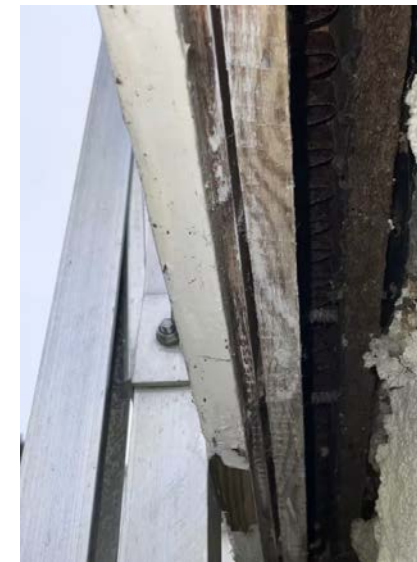
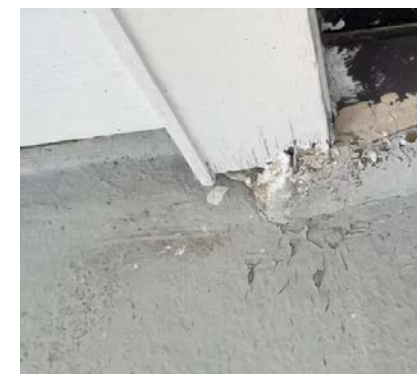
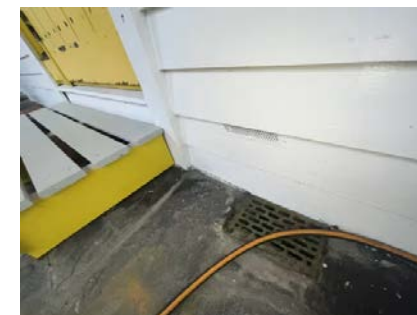
6.7 Yttervegger

Reisverk i tre er oppført på grunnmur i betong. Kledning er stort sett fra byggeåret. Det er gjort enkelte oppgraderinger/vedlikehold opp gjennom årene. Kledning mot Øst (Vei) har lite lufting, og ligger tilføyet terreng. Det er begrenset ventilasjon til rom under terreng, og det kan komme fukt inn via ventilingsluke i grunn mot yttervegg. På kontrollerte steder er det manmangelfull lufting og museband iht. dagens krav. Enkelte kledningsbord har påbegynnende fukt/råte. (TG3).

Yttervegger på bolig og garasje med grunnmur i betong og reisverk/takkonstruksjon i tre fra byggeåret. Boligen er utvendig kledd med trekledning. Varierende alder og slitasje.

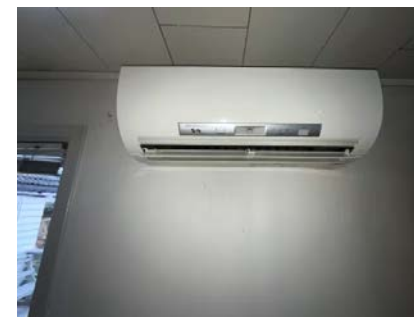
Type anlegg	Varmepumpe
Varmepumpe luft til luft montert i stue 1. etasje. Alder er ca fra 2010.	
Er det utført arbeider på anlegget etter byggeår?	Ja
Når var siste service på anlegget?	
Ukjent.	
Finnes det oljetank på eiendommen?	Ukjent

Oppsummering av varmesentral TG-2

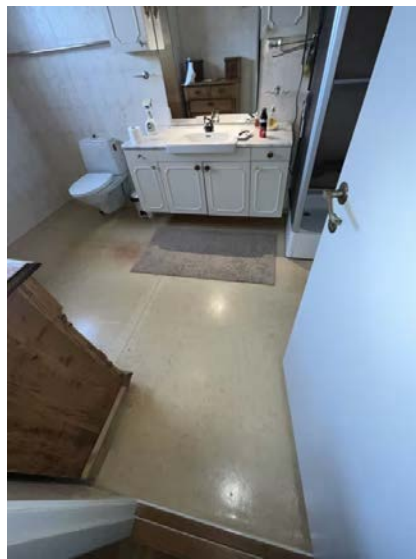
6.26 Våtrom: Bad 2. etasje.

Bad 2. etasje fra byggeåret. Det har tidligere vært lekkasje i vegg/tilkobling i dusjsone. Det registreres fuktmerker av eldre dato. Det ble på befæringsdatoen ikke registrert fukt i konstruksjon mot dusjsone. Badet har oversteget levetid iht byggforsk og har slitasje iht. alder.

Det er behov for totalrenovering av våtrommet!

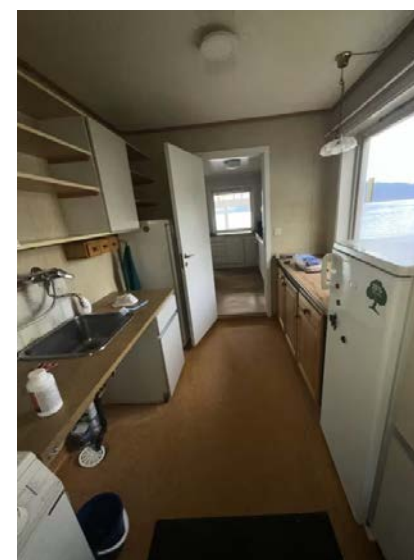
6.27 Våtrom: Vaskerom 1. Etasje

Det er behov for totalrenovering av våtrommet!

Vaskerommet må totalrenoveres for å tilfredstille dagens krav til våtrom.

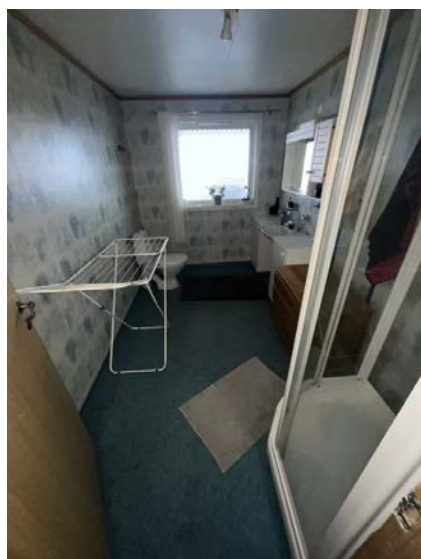
6.29 Våtrom: Bad kjeller

Det er behov for totalrenovering av våtrommet!

Badet må totalrenoveres for å tilfredstille dagens krav til våtrom.

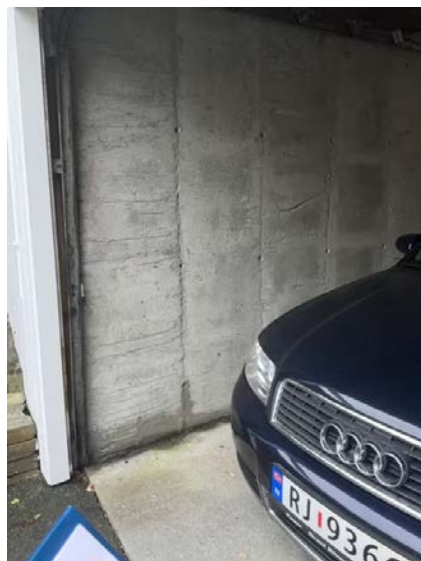
Merker bak strømkabel observeres.

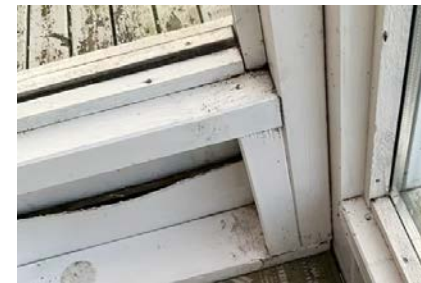
6.32 Øvrig: Vinterhage/Delvis innglasset balkong

Delvis innglasset balkong av eldre dato. Det registreres høy slitasje og punkterte vinduer. Ufagmessigheter observeres.
