# Tilstandsrapport

Enebolig

Øverbyvegen 41, 2834 RAUFOSS

Befaringsdato: 10.04.2025

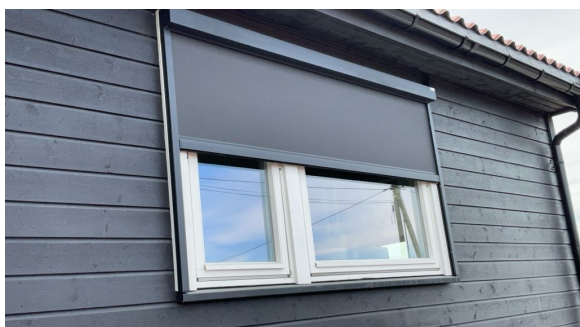
Slitasje reg på vinduer i 2. etg.

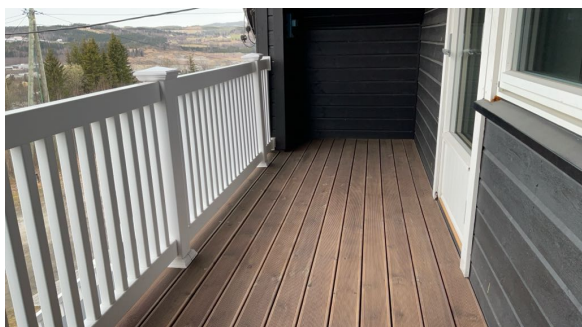
Terrasse i 2. etg. Rekkverk i plast.

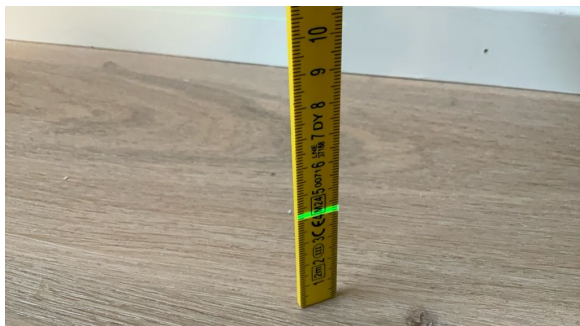
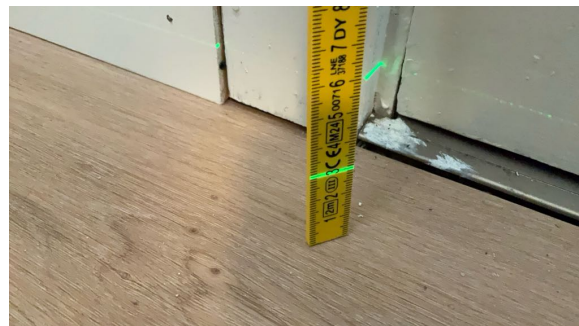
## ⓘ TG 2 Etasjeskille/gulv mot grunn

I kjeller/underetasje er støpt gulv på grunn. Etasjeskille er utført i trekonstruksjoner. Enkelte nivåforskjeller i begge etasjer.

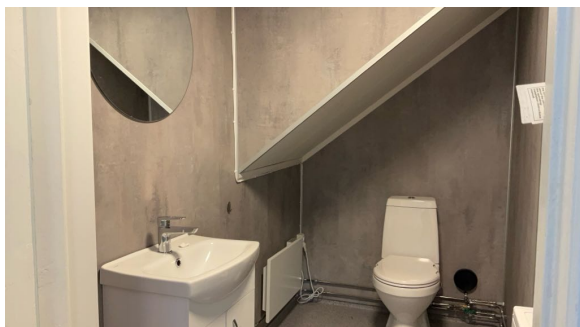
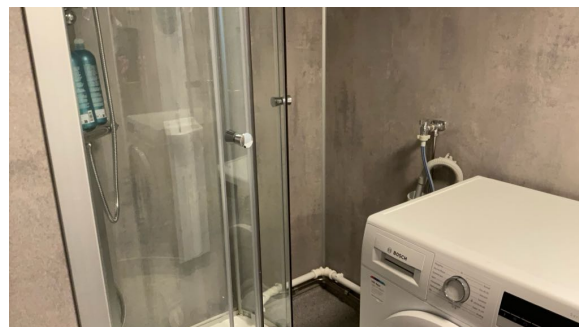
## 2.ETASJE > BAD

### TG 1 Overflater vegger og himling

I himling er: Himlingsplater. På vegg er: Baderomsplater. Overflater under dusjkabinett er begrenset inspisert på grunn av tilgjengelighet.

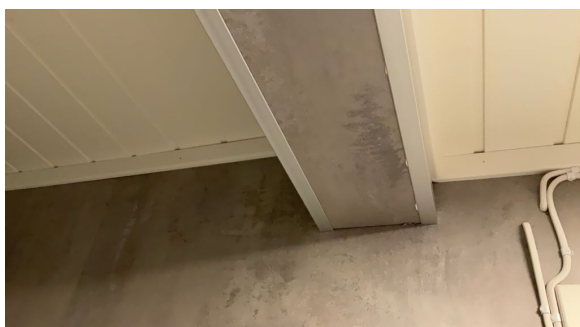
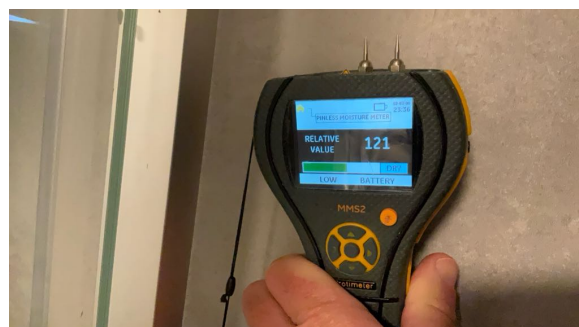
## 2.ETASJE > BAD

### TG 1 Overflater Gulv

Det er målt ca 26 mm høydeforskjell på gulv fra dørterskel til topp slukrist midt i rommet. Belegg på gulv. Rommet er ved normal bruk ikke utsatt for særlig påkjenning i form av fukt direkte på konstruksjonene da det dusjes i kabinett med direkte avløp til sluk. Overflater og fallforhold under dusjkabinett er begrenset inspisert på grunn av tilgjengelighet.

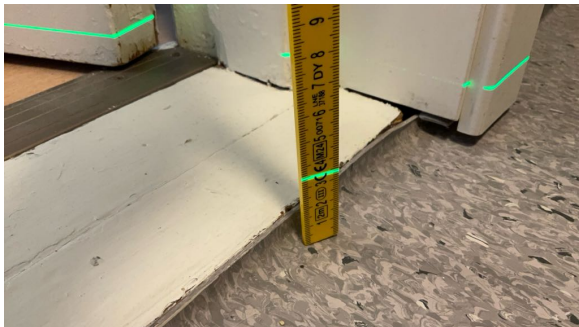
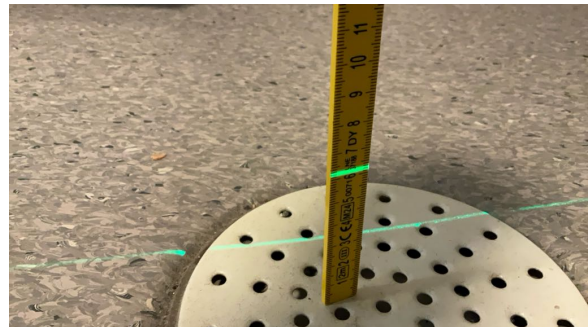
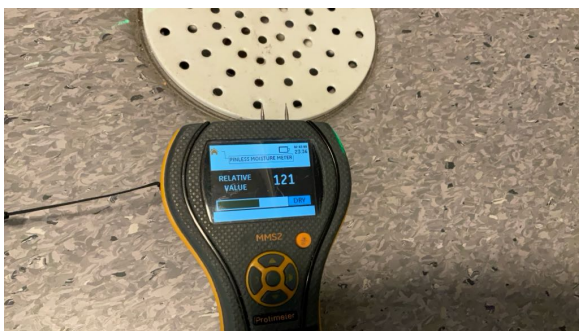
## 2.ETASJE > BAD

### TG 2 Sluk, membran og tettesjikt

Plastsluk. Merk at kontroll av våtrom er visuell kontroll med overflatesøk med fuktindikator i våtsone, gjenstander er ikke flyttet på og det er utført måling av fall fra terskel til topp sluk. Der dokumentasjon på utførelse og oppbygging er forevist blir det kommentert. TG 2 på sluk, membran og tettesjikt på bakgrunn av manglende dokumentasjon. Til befaringsdagen foreligger det ingen dokumentasjon på utførelse/ type membran/ tettesjikt eller at membranen er tilpasset sluket. Det velges derfor tilstandsgrad 2 for å gjøre kjøper oppmerksom på risiko ved manglende dokumentasjon på utførelse. KONSEKVENNS: Vær derfor oppmerksom på utførelsen da feil utførelse kan medføre lekkasjer til tilstøtende rom/ bygningsdeler eller redusert brukstid på membran/ tettesjikt. Normalt vil en membran fungere i 10 - 20 år forutsatt riktig utført, det må derfor finnes dokumentasjon for å vurdere hva som er utført og hvordan utførelsen er utført. Dersom dokumentasjon foreligger vil bygningsdelen få TG1.

- Det er avvik:

Dokumentasjon anbefales fremskaffet.

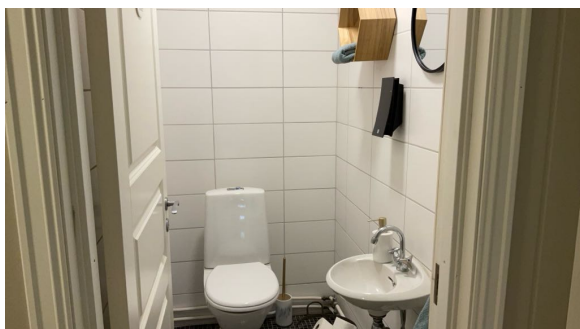
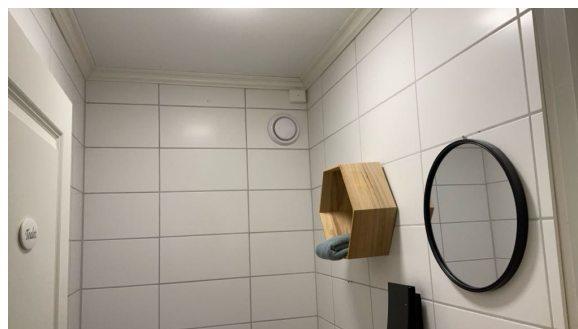
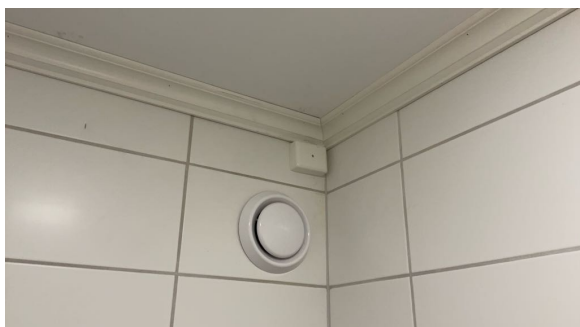
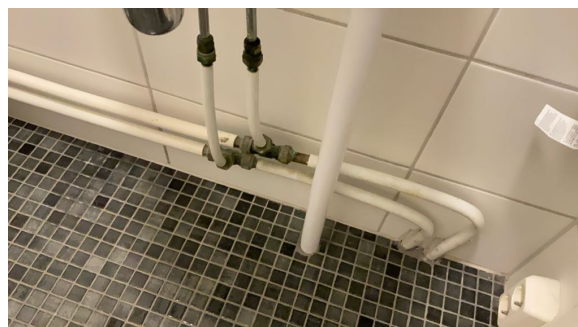
## Vurdering av avvik:

- Det bør etableres tilfredsstillende tilluft til toalettrom, f.eks. luftespalte ved dør e.l.
- Mekanisk avtrekk bør etableres på toalettrom.

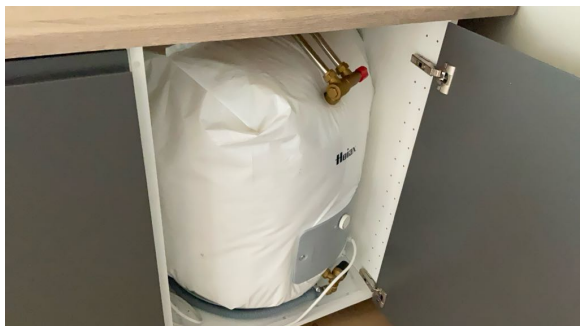
120 liter bereder i kjøkkenbenk i hybelleilighet.

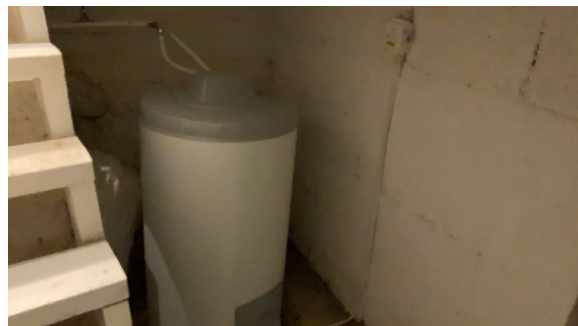
Bereder i kjeller ca 2 år gammel.

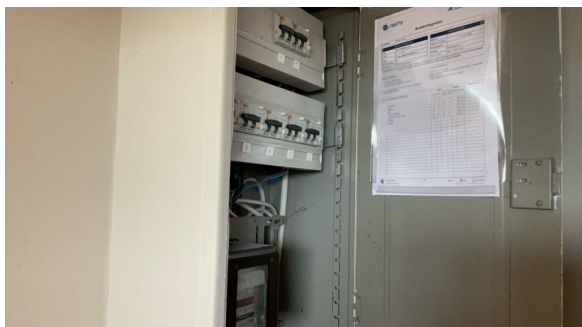
Skap i 2. etg plassert i gang.

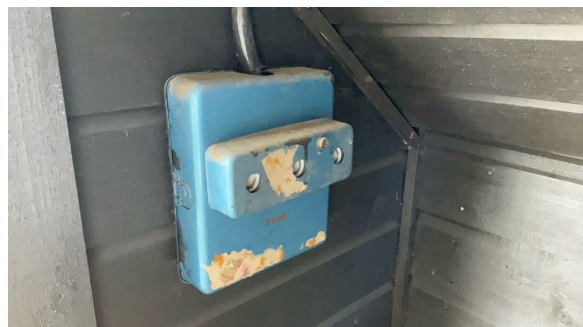
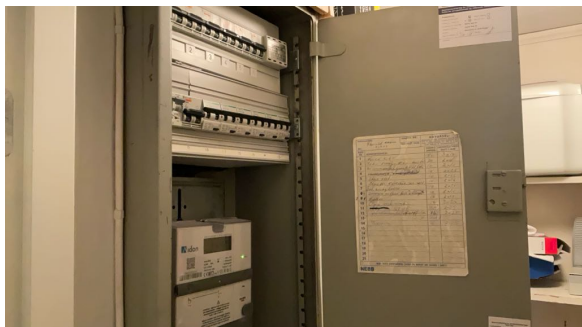
Skap i 1. etg. plassert i bod.
