Øverbyvegen 41, 2834 RAUFOSS

**Stor og innholdsrik enebolig på  
Raufoss - utleiemulighet- stor  
terrasse - garasje - nær  
turområder.**

# Tilstandsrapport

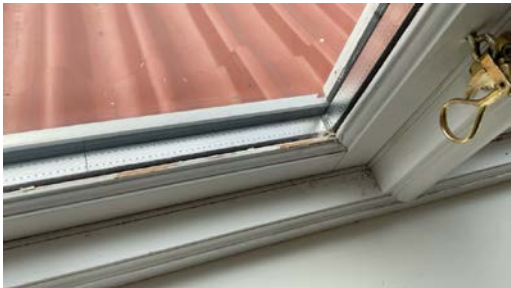
Slitasje reg på vinduer i 2. etg.

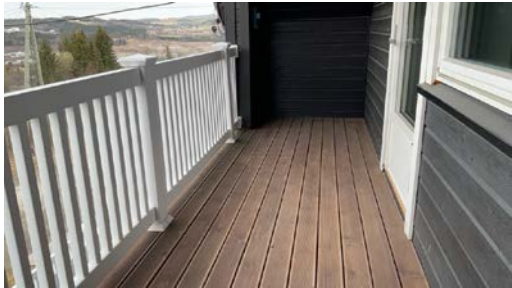
Terrasse i 2. etg. Rekkverk i plast.

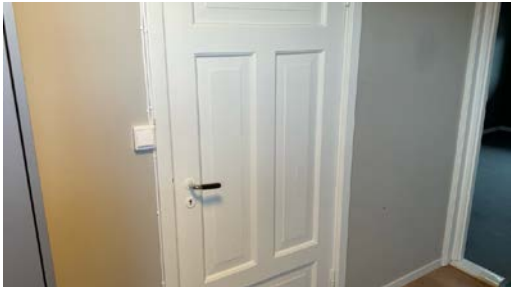
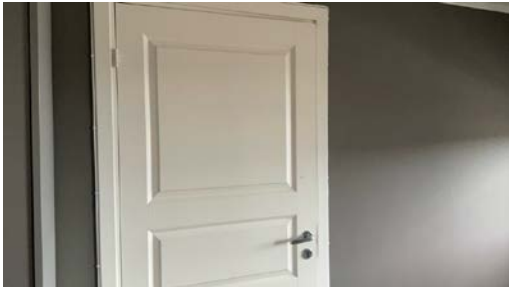
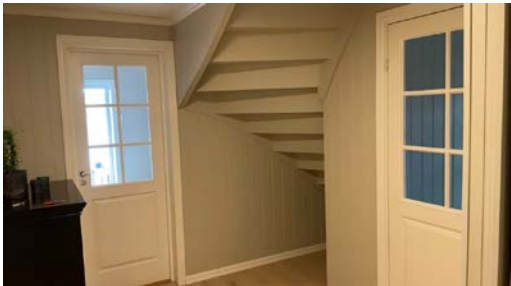
## TG 2 Innvendige dører

Innvendige dører med malte profilerte overflater. Ulike dører utført i malt treverk og formpresset materiale. Justeringer må kunne påregnes på tredører som kan bevege seg gjennom ulike årstider. Enkelte sår/merker må påregnes ( normal bruksslitasje)

- Det er påvist avvik som tilsier at det bør foretas tiltak på enkelte dører.

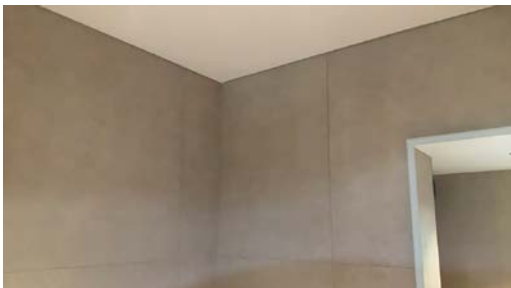
### 1. ETASJE > BAD

Det er målt ca 25 mm høydeforskjell på gulv fra dørterskel til topp slukrist. Fliser på gulv. Med gulvvarme. Fallforhold på gulvet er målt og funnet tilfredsstillende. Rommet er nytt og ikke tatt i bruk. Derfor ikke målt/kontrollert fukt.

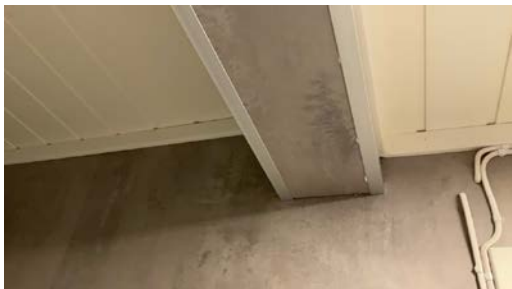
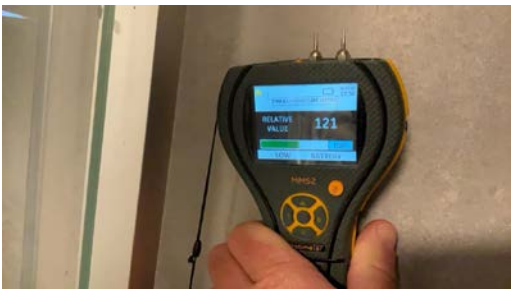
## 2.ETASJE > BAD

Det er målt ca 26 mm høydeforskjell på gulv fra dørterskel til topp slukrist midt i rommet. Belegg på gulv. Rommet er ved normal bruk ikke utsatt for særlig påkjenning i form av fukt direkte på konstruksjonene da det dusjes i kabinett med direkte avløp til sluk. Overflater og fallforhold under dusjkabinett er begrenset inspisert på grunn av tilgjengelighet.

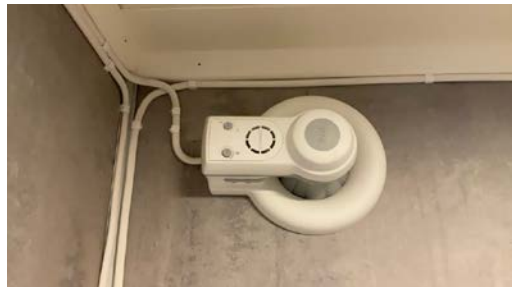
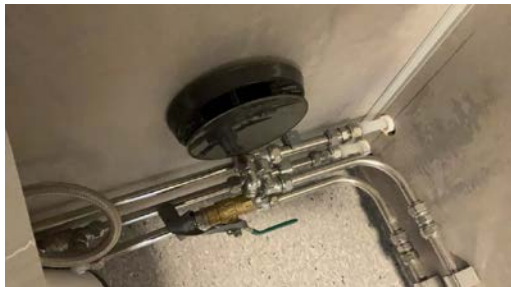
### 2.ETASJE > BAD

Rommet er ikke utsatt for særlig påkjenning av fukt og det er ingen indikasjoner på fukt. Hulltaking er derfor ikke utført.

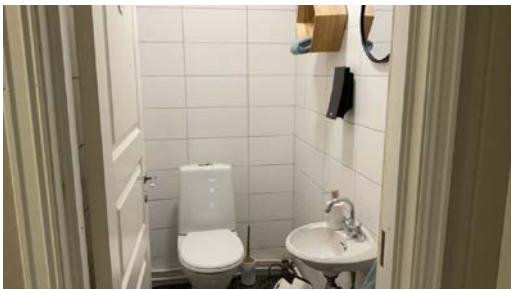
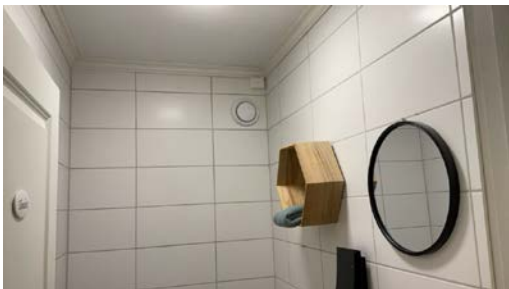
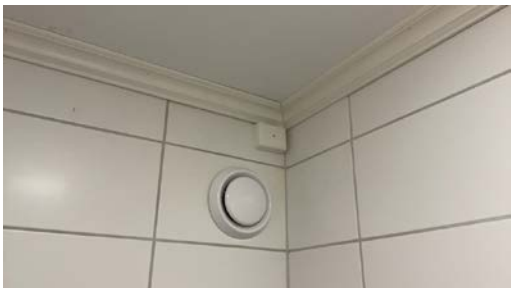
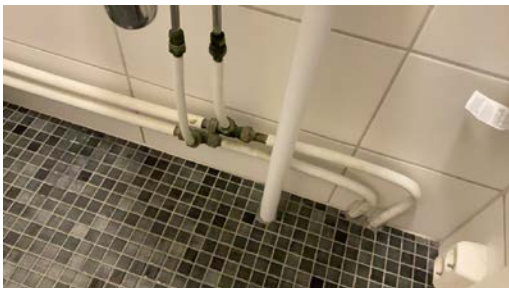
- Det bør etableres tilfredsstillende tilluft til toalettrom, f.eks. luftespalte ved dør e.l.
- Mekanisk avtrekk bør etableres på toalettrom.

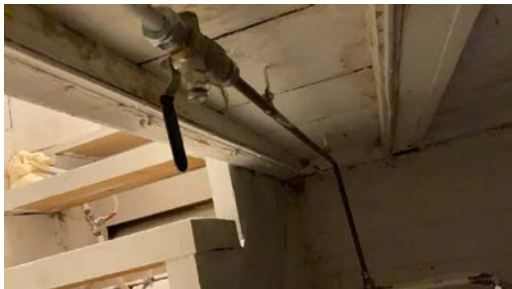
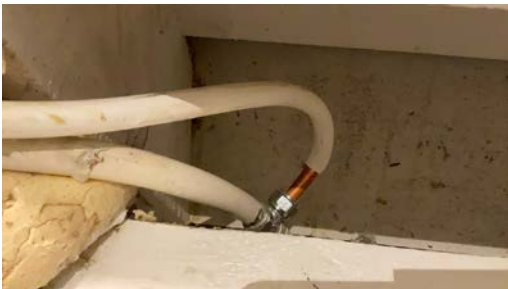
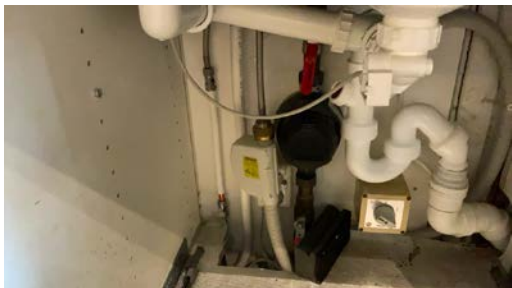
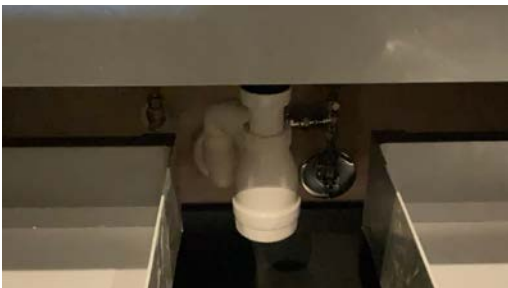
#### TG 1 Avløpsrør

Synlige avløpsrør i: Plast. Soil/støpejern. Anlegget er ikke teknisk vurdert. Jeg er ikke VVS fagmann, kontakt rørlegger for evt. nærmere kontroll av anlegget. Bunnledningene og utvendige ledninger er nedgravd og ikke tilgjengelig for inspeksjon. VVS anlegg er ikke den bygningssakkyndiges kompetanseområde. Det gjøres oppmerksom på at herværende kontrollen kun er en stikkprøvekontroll, og gir ingen garanti for at anlegget er feilfritt. Avløpsanlegget oppfyller sin tiltenkte funksjon. Normal levetid for installasjoner er ca. 30-50 år, men kan variere avhengig av rørmateriale, egenskapene til avløpsvann og vedlikeholdet. Sanitærinstallasjoner er blant de delene i en bygning som har kortest levetid, er vanskeligst å vedlikeholde, og forårsaker flest vann- og fuktskader. Erfaring viser at hele sanitærinstallasjonen skiftes minst en til to ganger i løpet av bygningens levetid. Anlegget er ikke teknisk vurdert. Bunnledningene og utvendige ledninger er nedgravd og ikke tilgjengelig for inspeksjon.

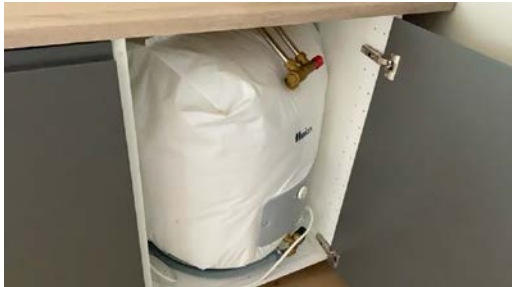
120 liter bereder i kjøkkenbenk i hybelleilighet.

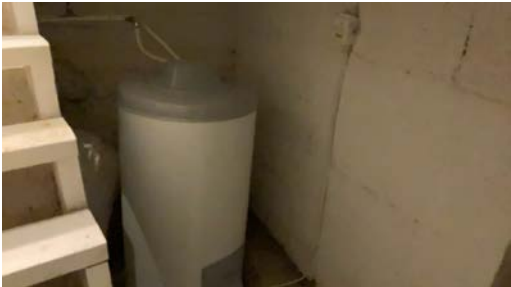
Bereder i kjeller ca 2 år gammel.

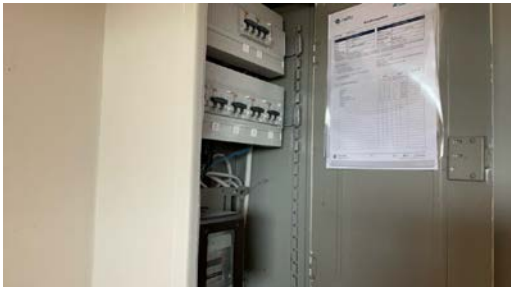
Skap i 2. etg plassert i gang.

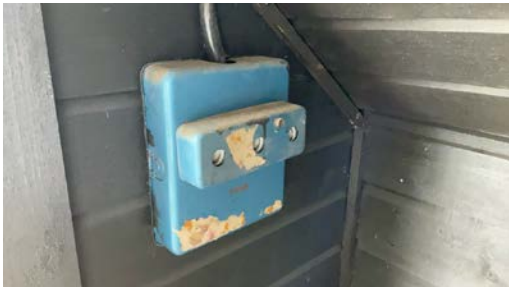
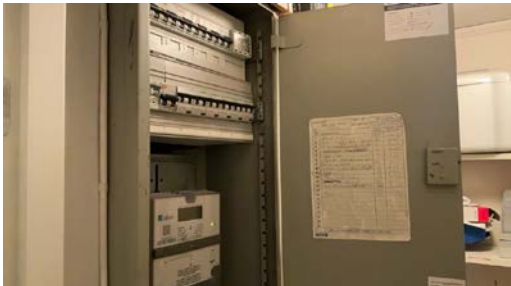
Skap i 1. etg. plassert i bod.

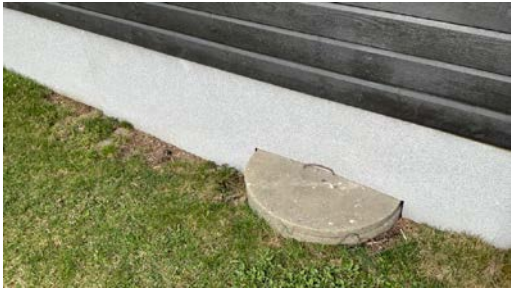
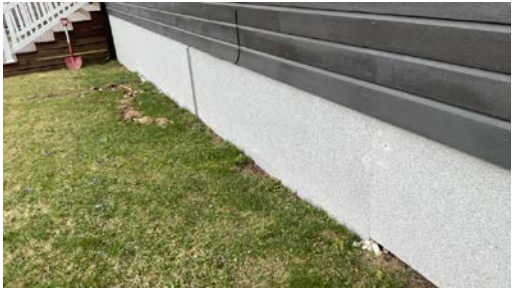
### TG 2 Terrenforhold

Tomten er flat og skrånet, noe terrassert.

Viktig å lede vann bort fra fundamentene. Dette for å unngå belastning på mur/betong, hindre vanninntrenging og bevare lang brukstid på bygningsdelene. Fukt inn i konstruksjoner vil potensielt kunne føre til kapilærsug/fuktopptrekk i konstruksjoner rundt og kunne påføre skader og kostnader. Dette gjelder på overside av bygning ved påbygg.
