# Tilstandsrapport

Fritidsbolig

Åtjennet 57, 2240 MAGNOR

Befaringsdato: 08.09.2025

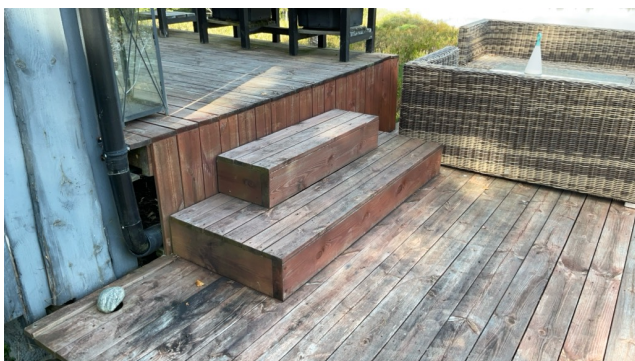
## ! TG 1 Utvendige trapper

Utvendig trapp er bygd opp med impregnerte trevanger og tekket med 28x120 terrassebord.

Utvendig trapp.

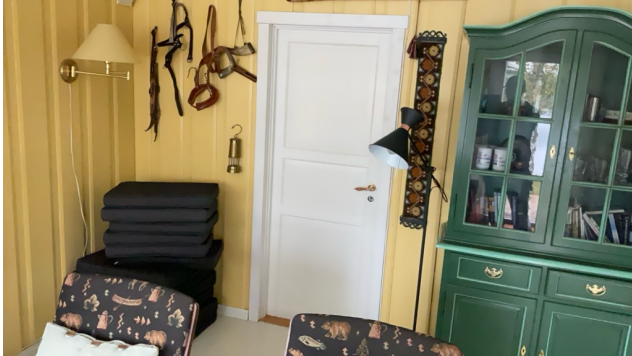
Innvendig har boligen malte profilerte innerdører. Det er noe bruksmerker i dørene.

Profilerte innerdører.

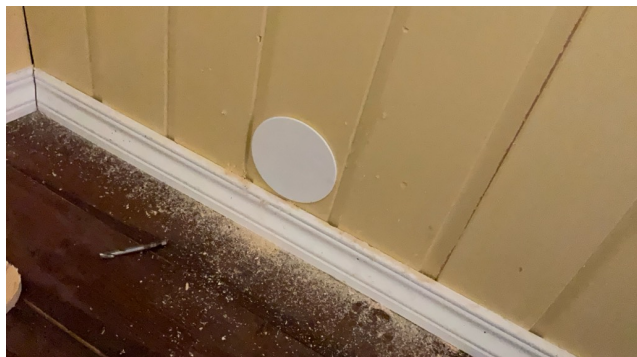
Hulltaking uten unormale resultater.

Hull forsvarlig plombert.

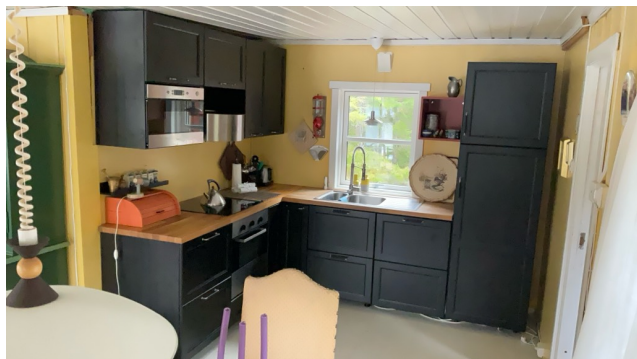
#### ! TG 1 Overflater og innredning

Kjøkkenet har innredning med profilerte fronter. Benkeplaten er av heltre. Dobbel rustfri oppvaskkum med uttrekbare løsning med to forskjellige stråler på blandebatteri. Det er kjøleskap, oppvaskmaskin, platetopp, micro og stekeovn.

Vinkelkjøkken.

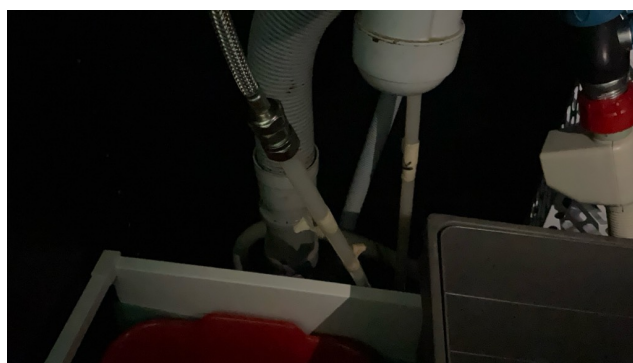
Vannledninger av plast

- I forbindelse med oppgradering av våtrom vil det være naturlig med utskiftning av rør.
- Det er ikke behov for utbedringstiltak siden anlegget fungerer i dag, men ut ifra alder kan skader plutselig oppstå på eldre anlegg.

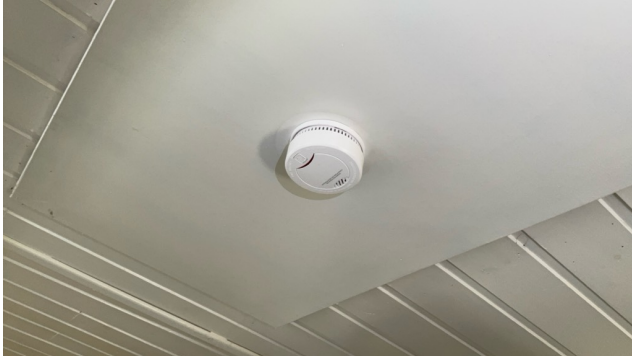
Røykvarsler i stue.

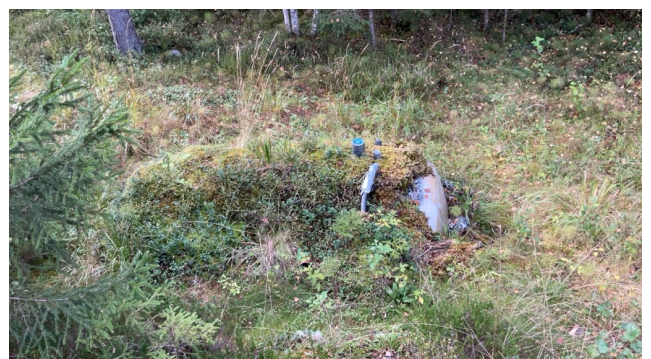
Septiktank i glassfiber.

- Det er ikke behov for utbedringstiltak siden anlegget fungerer i dag, men ut ifra alder kan skader plutselig oppstå på eldre anlegg.
