Åtjennet 57, 2240 MAGNOR

**Fritidseiendom med idyllisk  
beliggenhet like ved vannkanten!  
Innlagt strøm og bilvei helt frem.**

Befaringsdato: 08.09.2025

Rapportdato: 09.09.2025

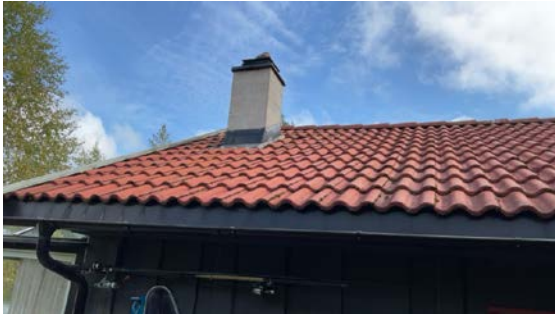
Stigetrinn og plattform til feier mangler.

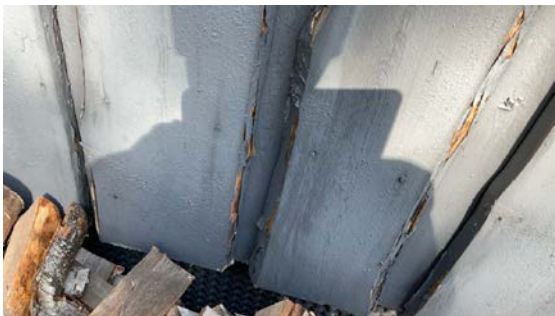
Avvik: Bordkledning går stedvis nesten helt ned i terreng. Det er påvist noe manglende vedlikehold på utvendig kledning.

Eksempel på at bordkledning har manglende vedlikehold.

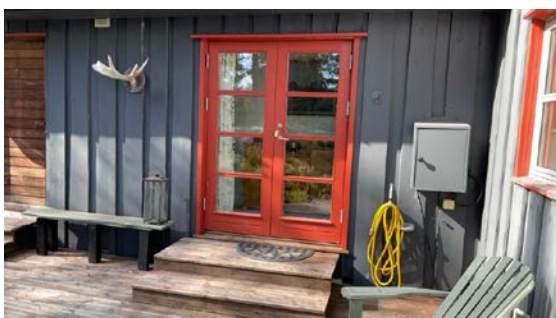
Avvik: Det er påvist dører som er vanskelig å åpne eller lukke. Ene terrassedør tar i terskel ved åpning/lukking. Enkelte skader er påvist. Dørvrider er løs på hovedytterdør.

Terrassedør tar i terskel ved åpning/lukking.

Ene terrassedør må justeres.

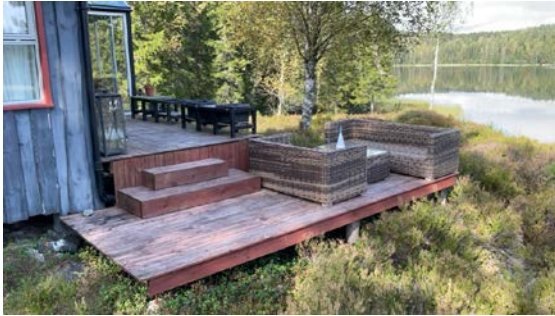
Avvik: Det er ikke montert rekkverk.

Eksempel på at rekkverk mangler.

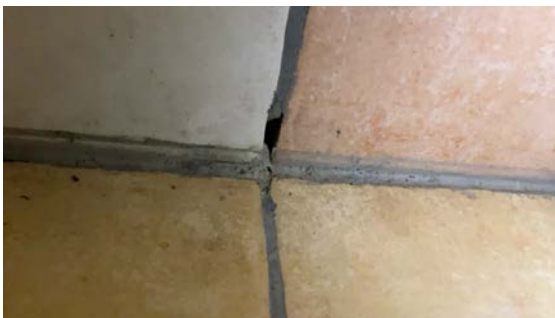
Avvik: Våtrommet må oppgraderes for å tåle normal bruk etter dagens krav. Det er påvist store sprekker og manglende fuger flere steder på våtrom. Våtrom er av eldre type og bør fornyes.

Eksempel på at flisfuger mangler.

- Våtrommet har behov for omfattende oppgraderinger. For å sikre en løsning som oppfyller gjeldende krav, bør tettesjikt, sluk og røropplegg oppgraderes og dokumenteres.

Kostnadsestimat: 100 000 - 300 000

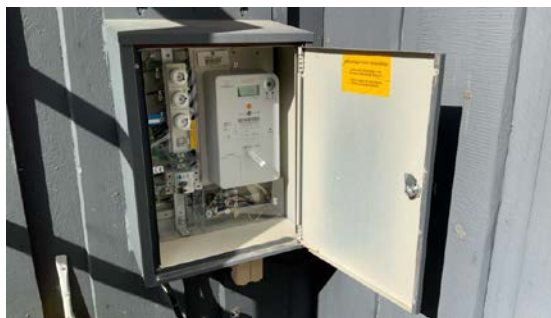
11. Finnes det kursfortegnelse, og er den i samsvar med antall sikringer?  
**Nei**
12. Foreta en helhetsvurdering av det elektriske anlegget, dets alder, allmenne tilstand og fare for liv og helse. Bør det elektriske anlegget ha en utvidet el-kontroll?  
**Ja Det anbefales med en utvidet el-kontroll. Dette anbefales hvert 5 år. Takstingeniør har heller ingen bakgrunn for å vurdere det elektriske anlegget.**

Sikringsskap uten kursfortegnelse.

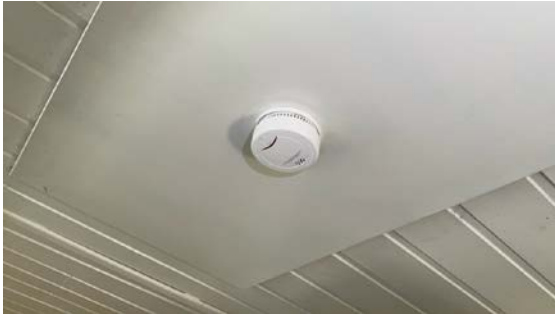
Røykvarsler i stue.

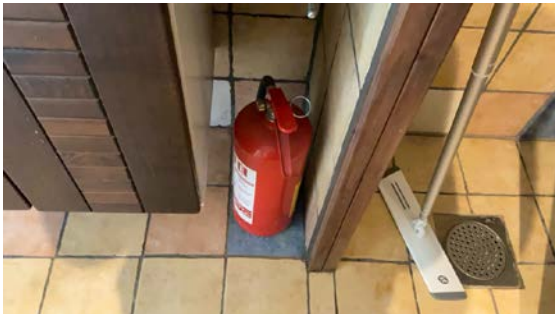
1. Er det mangler for brannslukningsutstyr i boligen iht. forskriftskrav på søknadstidspunktet, men minst Byggeforskrift 1985?  
**Nei**
2. Er det skader på brannslukningsutstyr eller er apparatet eldre enn 10 år?  
**Ja**
3. Er det mangler på røykvarsler i boligen iht. forskriftskrav på søknadstidspunktet, men minst Byggeforskrift 1985?  
**Nei**
4. Er det skader på røykvarslere?  
**Nei**

Brannslukningsapparat eldre enn 10 år.
