Tilstandsrapport

Boligbygg med flere boenheter
-

Strandpromenaden 122 , 1516 MOSS
-

Rapportdato: 31.03.2026

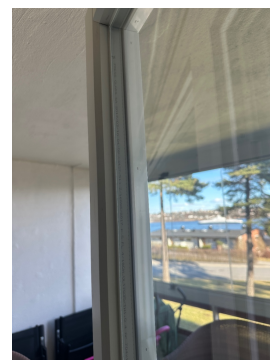
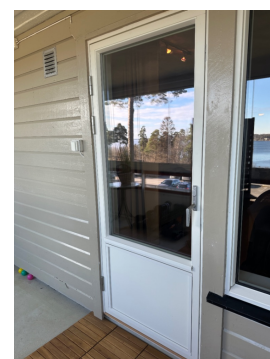
Boligens hovedytterdør er en brannklassifisert dør fra 1980, og malt balkongdør i tre med glassfelt, datert 2017.

Årstall: 1980 **Kilde:** Produksjonsår på produkt

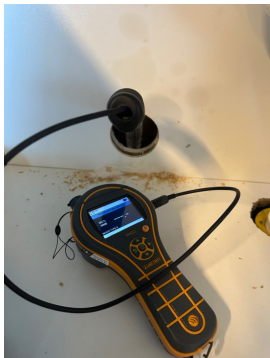
Det ble foretatt hulltaking i tilstøtende vegg fra kjøkken for kontroll av konstruksjonen. Det ble ikke registrert unormale forhold, og måleresultatene viste tørre verdier uten utslag på forhøyet fukt. Hulltakingen er etter utført kontroll plombert med plastlokk.

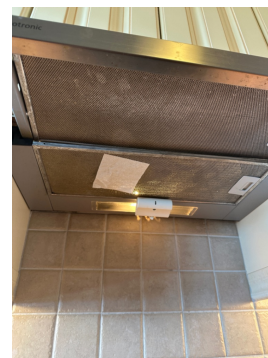
Kjøkkenventilator i overskap, funksjonstestet ved befaring.

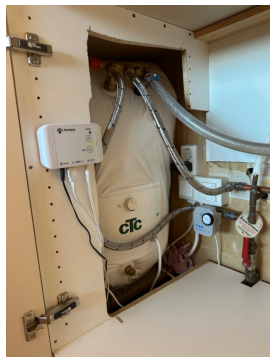
Varmtvannsbereder fra CTC ingen opplysninger om størrelse eller år. Plassert i benkeskap på kjøkken. Berederen er direkte koblet med lekkasjesikring.

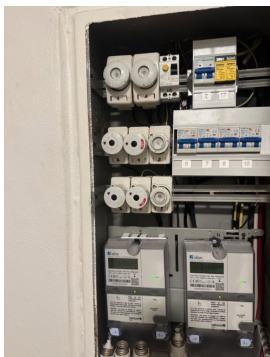
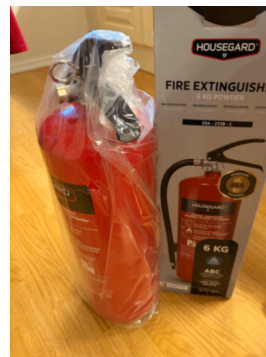
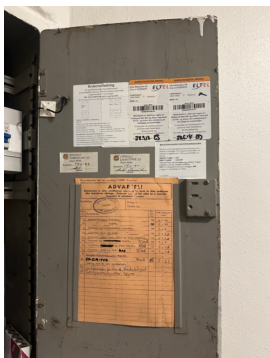
Venstre side av skapet

10. Er det tegn på at kabelinnføringer og hull i inntak og sikringsskap ikke er tette, så langt dette er mulig å sjekke uten å fjerne kapslinger?
Nei
11. Finnes det kursfortegnelse, og er den i samsvar med antall sikringer?
Ukjent
12. Foreta en helhetsvurdering av det elektriske anlegget, dets alder, allmenne tilstand og fare for liv og helse. Bør det elektriske anlegget ha en utvidet el-kontroll?
Ja Utløsning av sikring er et tegn på et elektrisk anlegg som ikke er egnet for dagens bruk, og det må normalt oppgraderes. Det foreligger ikke dokumentasjon på anlegget. Det bør gjennomføres en el-kontroll av kvalifisert elektrofaglig person.
