Tilstandsrapport

📍 Vestlisvingen 15, 0986 OSLO

gnr. 99, bnr. 44, snr. 200

Befaringsdato: 15.01.2025

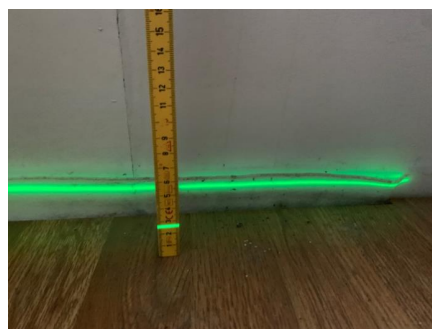
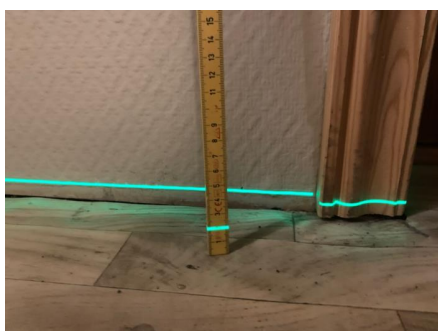
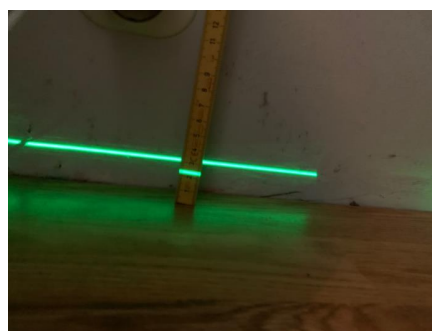
- Det er målt høydeforskjell på mellom 15-30 mm gjennom hele rommet. Tilstandsgrad 2 gis med bakgrunn i standardens krav til godkjente måleavvik.
- Målt høydeforskjell på mellom 10 - 20 mm innenfor en lengde på 2 meter. Tilstandsgrad 2 gis med bakgrunn i standardens krav til godkjente måleavvik.

En del skjevheter påvist
