Tilstandsrapport

Rekkehus

Sørbøveien 163 , 4320 SANDNES

Oppdragsnr.: 21396-1093

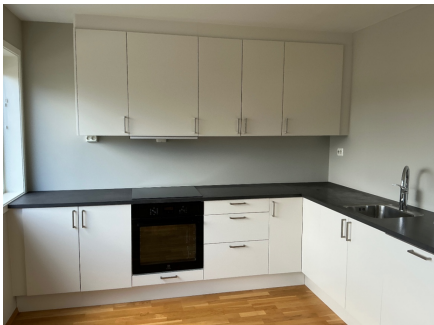
2 ETASJE > STUE/KJØKKEN

Kjøkkeninnredning med slette fronter, mekanisk avtrekk, laminat benkeplate med nedfelt vask, integrert koketopp, integrert stekeovn og integrert oppvaskmaskin. Kjøkkenet fremstår med normal slitasje. Waterguard er montert under kjøkkenbenk. Noe svelling på front til oppvaskmaskin. Vurderes som normal slitasje

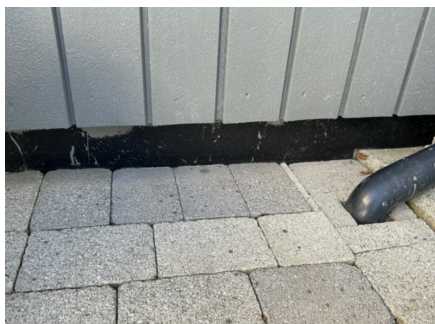
Ringmur med støpt plate mot mark. Ringmuren ligger delvis under terreng og er derfor ikke synlig for kontroll TG - IU.

Ring-mur er dekket med beslag utvendig.

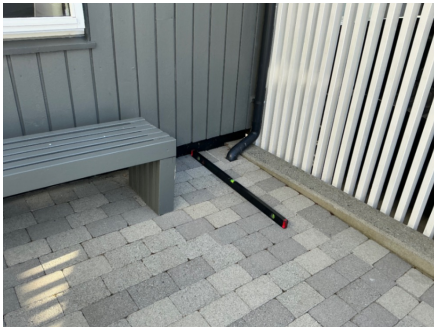
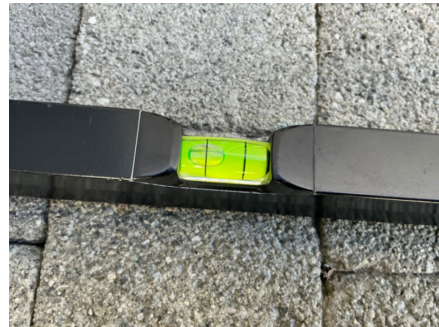
Mot gårdsrom har terrenget fall fra boligen. Ved terrasse/platting på bakke er terrenget ikke tilgjengelig og derfor ikke kontrollert. TG - IU.
