**Oppdragsnr.:** 1201230080

# Stor eiendom ved Steinsetfjorden – enebolig, garasje og tomt på 52 mål.

# Tilstandsrapport

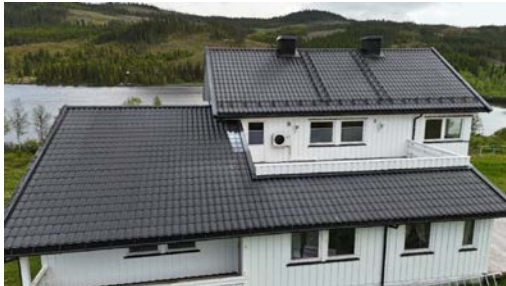
**Vurdering av avvik:**  
• Mer enn halvparten av forventet brukstid er passert på taktekingen.

Platetekking fra år 2000 - 25 år og forbi mer enn halvparten av sin beregnede brukstid.

**Konsekvens/tiltak**  
• Overvåk tilstanden jevnlig. For å få tilstandsgrad 0 eller 1 må tekkingen skiftes ut, men tidspunktet for når dette er nødvendig er vanskelig å si noe om.

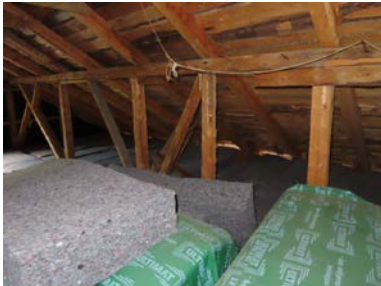
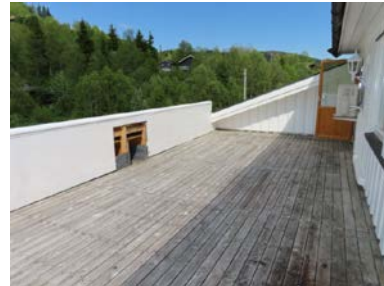
Sperrekonstruksjon med bærende knevegger fra opprinnelig byggeår på hovedbygget.  
Det ses at tilleggisolering er utført.

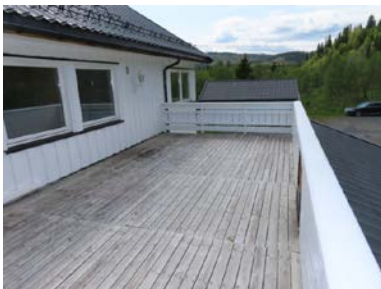
Pr. dd er kravet 100 cm høyde på samtlige terrasse og balkong/verandaløsninger som ligger mer enn 50 cm over terreng = Avvik på rekkverkshøyden i forhold til dagens krav.

Takterasse.

NB: Merk høyde på rekkverk er 90 cm. Merk at det ut mot taket mangler sikringsrekkverk i ett mindre part.

- Det er ikke krav om utbedring av rekkverkshøyde opp til dagens forskriftskrav.

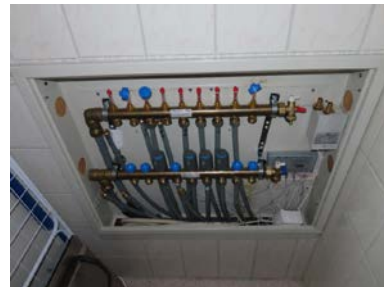
Samleskap for vannbårent varmesystem.
