**Salgsobjekt:** Enebolig  
**Eierform:** Eiet  
**Byggeår:** 1937  
**BRA-i/BRA Total** 367/468 kvm  
**Tomtstr.:** 52100 m<sup>2</sup>  
**Soverom:** 6  
**Gnr./bnr.** Gnr. 27, bnr. 6  
Gnr. 27, bnr. 5  
Gnr. 27, bnr. 9  
**Oppdragsnr.:** 1201230080

# Stor eiendom ved Steinsetfjorden – enebolig, garasje og tomt på 52 mål.

# Tilstandsrapport

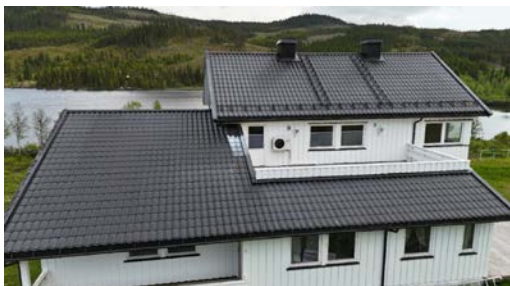
Platetekking fra år 2000 - 25 år og forbi mer enn halvparten av sin beregnede brukstid.

- Overvåk tilstanden jevnlig. For å få tilstandsgrad 0 eller 1 må tekkingen skiftes ut, men tidspunktet for når dette er nødvendig er vanskelig å si noe om.

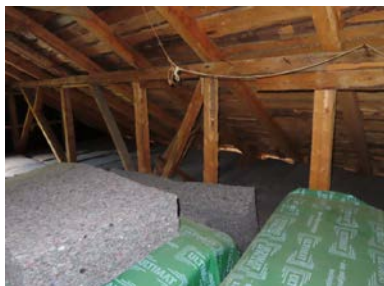
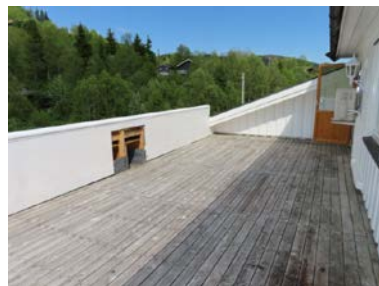
Sperrekonstruksjon med bærende knevegger fra opprinnelig byggeår på hovedbygget. Takterasse som del av takkonstruksjonen over tilbygd del. Det ses at tilleggisolering er utført.

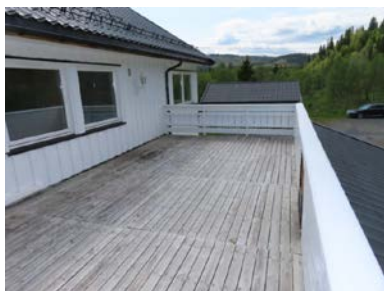
Pr. dd er kravet 100 cm høyde på samtlige terrasse og balkong/verandaløsninger som ligger mer enn 50 cm over terreng = Avvik på rekkverkshøyden i forhold til dagens krav.

Takterrasse.

NB: Merk høyde på rekkverk er 90 cm. Merk at det ut mot taket mangler sikringsrekkverk i ett mindre part.

- Det er ikke krav om utbedring av rekkverkshøyde opp til dagens forskriftskrav.

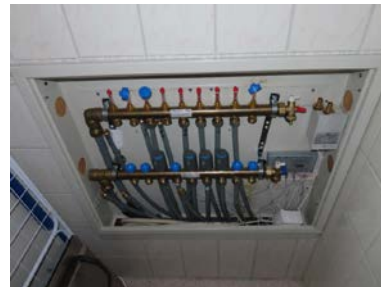
Samleskap for vannbårent varmesystem.

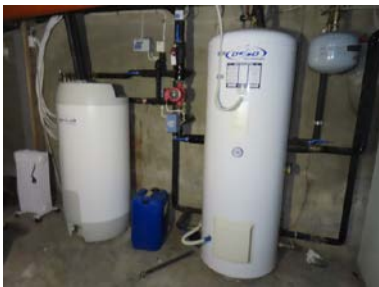
2 stk varmtvannsberedere - en for tappevannet og en dobbelmantlet for bla varmeanlegget.

- Det er ikke behov for utbedringstiltak siden anlegget fungerer i dag, men ut ifra alder kan skader plutselig oppstå på eldre anlegg.
