Salgsobjekt: Enebolig
Eierform: Eiet
Byggeår: 1937
BRA-i/BRA Total 367/468 kvm
Tomtstr.: 52100 m²
Soverom: 6
Gnr./bnr. Gnr. 27, bnr. 6
Gnr. 27, bnr. 5
Gnr. 27, bnr. 9
Oppdragsnr.: 1201230080

Stor eiendom ved Steinsetfjorden – enebolig, garasje og tomt på 52 mål.

Tilstandsrapport

Elkontroll NEK 405, bolig

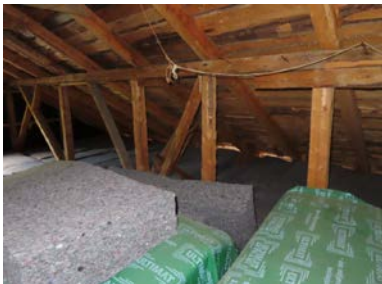
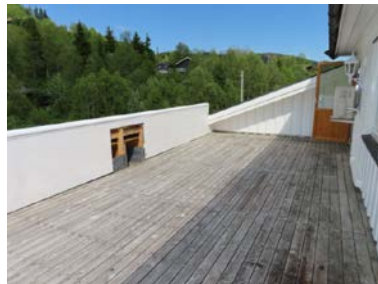
Sperrekonstruksjon med bærende knevegger fra opprinnelig byggeår på hovedbygget. Takterasse som del av takkonstruksjonen over tilbygd del. Det ses at tilleggisolering er utført.
