# Tilstandsrapport

Fritidsbolig

Meselveien 48, 4980 GJERSTAD

Befaringsdato: 08.05.2025

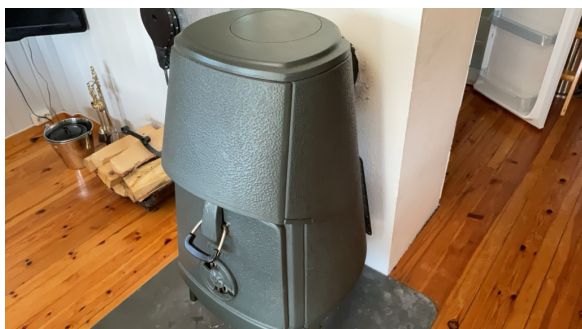
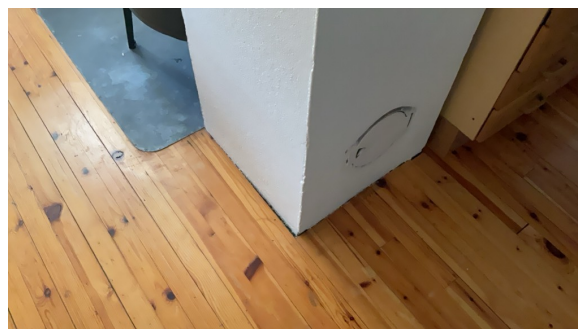
## TG 1 Pipe og ildsted

Det er elementpipe. Det er ikke ildfast materiale på gulv under feieluke. Det kan benyttes løs plate de gangene luken benyttes.

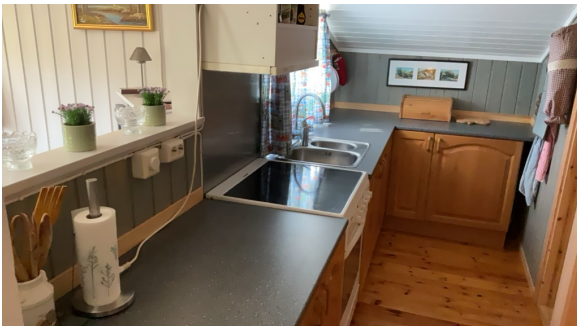
#### TG 1 Overflater og innredning

Innredning med profilerte fronter og laminert benkeplate.

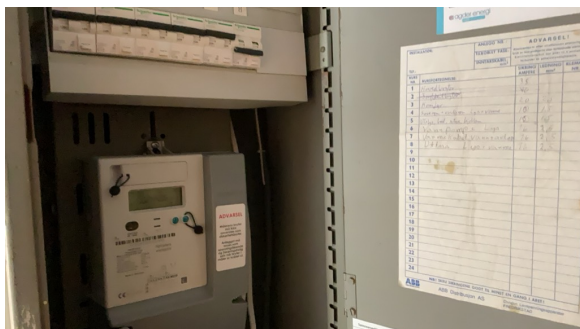
Undertegnede har ikke kompetanse til å tilstandsvurdere elektriske anlegg, utover synlige og helt opplagte feil. El-anlegg bør kontrolleres av en autorisert el-installatør.

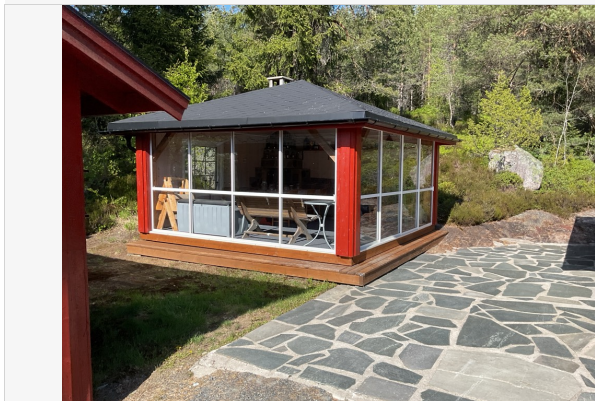
## Utestue

Bygget er ikke tilstandsvurdert ihht Forskrift til avhendingslova og NS3600. Dette er kun en enkel beskrivelse.
