# Tilstandsrapport

Enebolig

Hattesteinen 23, 4625 FLEKKERØY

Befaringsdato: 29.01.2026

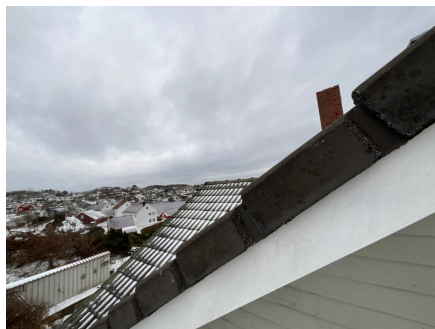
Snø på taket.

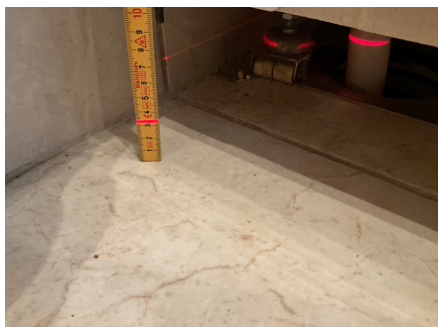
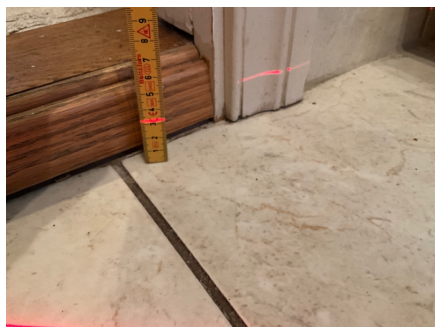
- Til tross for avviket i fall/høydeforskjell til sluk, vil gulvet fortsatt kunne lede vann mot sluket, men med redusert effektivitet. Dette kan potensielt øke risikoen for vannansamling i enkelte områder av badet.
- Et bad med manglende/ redusert fall til sluk blir mindre funksjonelt og sikkert for brukeren. Dette kan medføre stående vann på gulvet, vann som ikke ledes effektivt til sluket, økt risiko for at vann renner ut av rommet og redusert sklisikkerhet på gulvet.

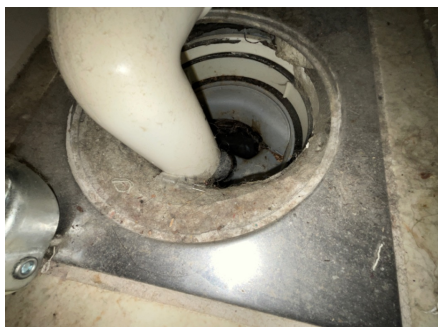
- Det er viktig å merke seg at levetiden til en membran varierer basert på kvalitet, installasjon og bruk. Eldre membraner kan bli sprø og sprekke opp, noe som fører til at de mister sin vanntettende funksjon. Dette kan resultere i vannlekkasjer gjennom vegger og gulv og fuktskader.

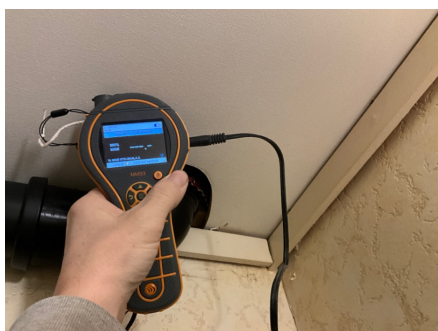
Hulltaking er ikke foretatt da det er tilgang på undersiden i taket på badet. Målingen er utført rundt sluken i gulvet. Fuktkvotemåling (vekt%) i konstruksjonen ble målt til under 6.

Hulltaking gir begrenset adgang til visuell kontroll/måling av et lokalt område på badet, og det kan dermed ikke med sikkerhet utelukkes at det foreligger skjulte avvik eller skader i øvrige deler av konstruksjonen.

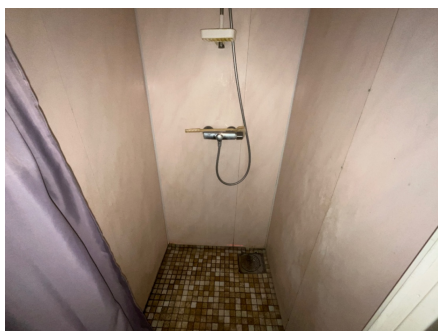
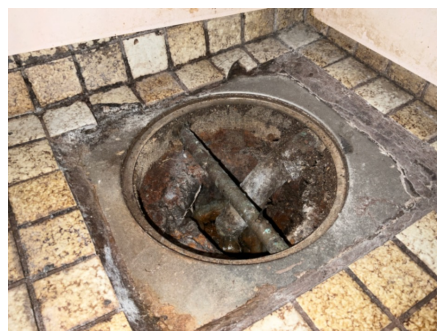
- Våtrommet må totalrenoveres. Alle forhold med tettesjikt, våtsone, sluk m.m. må dokumenteres.
- Manglende oppgradering av våtrommet medfører høy risiko for at konstruksjonene ikke vil tåle vanlig bruk av vann eller lekkasjer. Dette kan føre til fuktskader på tilstøtende konstruksjoner.

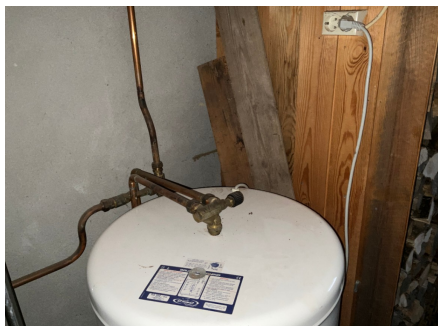
Eldre tanker med stor fare for lekkasjer, utskifting før lekkasje anbefales. Fare for skader i bygget.

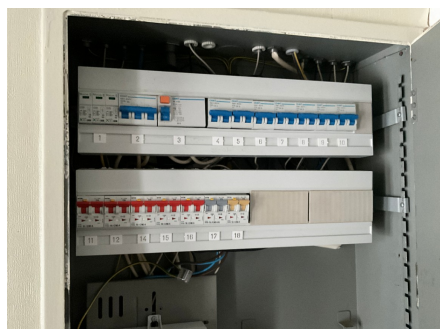
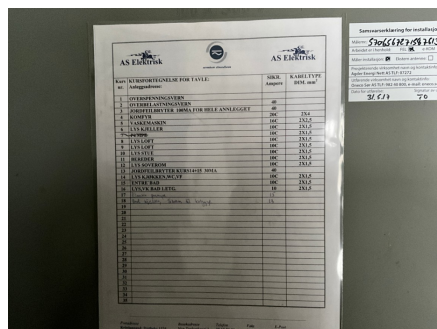
En utvidet el-kontroll gir en mer detaljert vurdering av det elektriske anleggets tilstand, og bidrar til å sikre at det er trygt og i henhold til gjeldende forskrifter.
