**Prisant.:** Kr 9 690 000,-  
**Omkostn.:** Kr 243 640,-  
**Total ink omk.:** Kr 9 933 640,-  
**Selger:** Sigurd Jarl Vestberg

# Stor enebolig på en av Flekkerøyas råeste utsiktstomt med strandlinje og brygge

Hattesteinen 23, 4625 FLEKKERØY

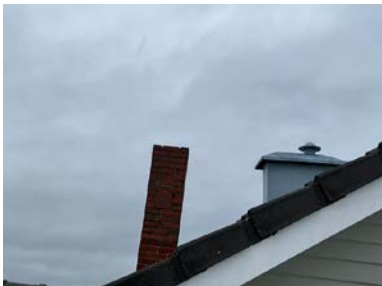
- Det er påvist avvik i beslagløsninger.
- Mer enn halvparten av forventet brukstid er passert på renner/nedløp/beslag.
- Utvendige beslag har utettheter.
- Pipen mangler beslag på toppen.

Mangler topp på pipen.

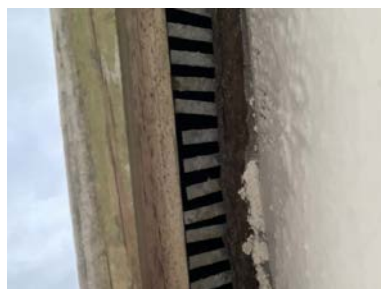
- Det er ingen eller liten lufting i nedre kant av kledning mot grunnmur.
- Utførelsen rundt tretrapp og terrasser kan medføre at vann driver inn. Dette øker faren for skjulte skader i konstruksjonene.

Etablert lufting på deler av bygget.

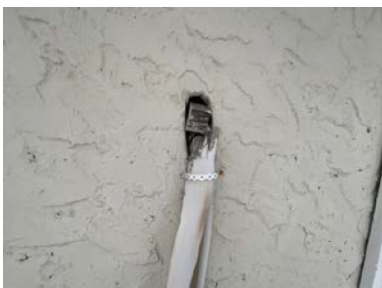
Ikke tilstrekkelig tett hull i murveggen.

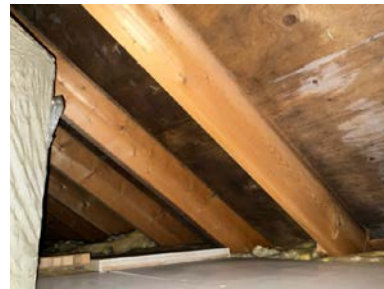
- Det er begrenset/dårlig ventilering av takkonstruksjonen.
- Det er påvist fukt-/råteskader i takkonstruksjonen.

Det er målt fritt vann i undertaket på bygget. Avviket kan skyldes lite lufting av konstruksjonen og at varm fuktig luft trekker opp fra boligens oppholdsrom.

Vått i undertaket.

Kaldtloftet bør luftes med egne ventiler, samt etablere bedre lufting over innredet rom. Fare for ytterligere kondens i konstruksjonen. Lufting sammen med veggene vil gjøre at det vår og høst kommer varm fuktig luft fra baksiden av kledningen rett opp på kaldtloftet. Dette vil gjøre hele konstruksjonen fuktig.

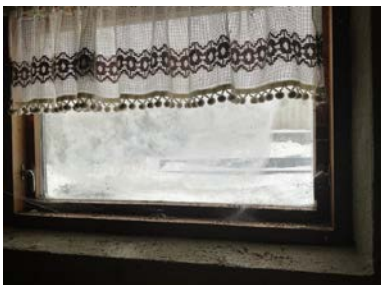
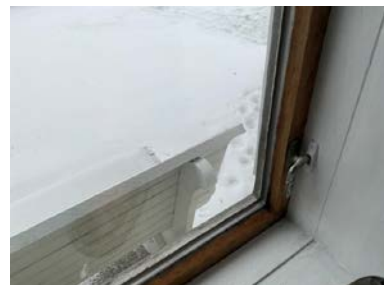
- Det er påvist at enkelte vinduer er vanskelig å åpne/lukke.
- Det er påvist noen glassruter som er punktert eller sprukne.
- Karmene i vinduer er slitte og det er sprekker i trevirket.
- Tilstandsgrad 2 gis når bygningsdelen har vesentlige avvik. Bygningsdelen skal enten ha feil utførelse, en skade eller symptomer på skade, sterk slitasje eller nedsatt funksjon. Graden gis når bygningsdelen trenger vedlikehold eller tiltak i nær fremtid. Graden skal også brukes når delen er gammel og det er grunn til å varsle om faren for skader på grunn av alderen, eller når det er grunn til å overvåke delen spesielt på grunn av fare for større skader eller følgeskader.

Vinduer av eldre dato er mer utsatt for vanninntrenging og kald trekk. Fare for punktering da isolerglass har oppnådd hele sin levetid.

- Det må påregnes noe vedlikehold og at enkelte vinduer må skiftes ut.

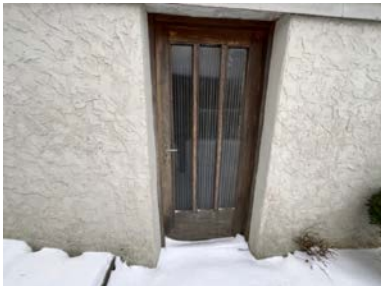
Dører av eldre dato er mer utsatt for vanninntrenging og kald trekk.

Eldre ytterdør av tre.

- Det må påregnes noe vedlikehold og at enkelte dører må skiftes ut.

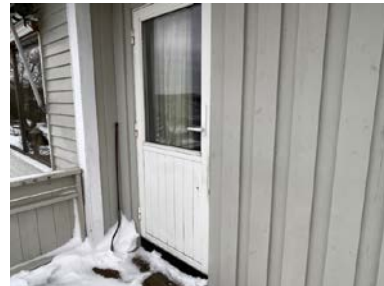
Nyere malt verandadør.

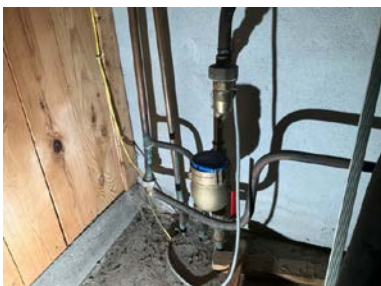
Kobber fra byggeår.

- Tidspunkt for utskifting av vannledninger nærmer seg.
- I forbindelse med oppgradering av våtrom vil det være naturlig med utskifting av rør.

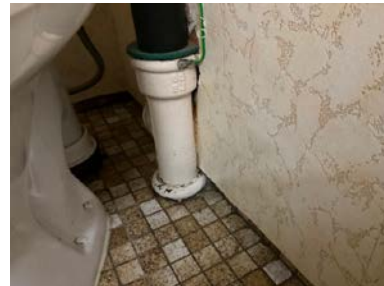
Eldre deler i gulvet og videre i bygget.
