# Tilstandsrapport

Enebolig

Åslundvegen 4, 2827 HUNNDALEN

Oppdragsnr.: 22537-1013

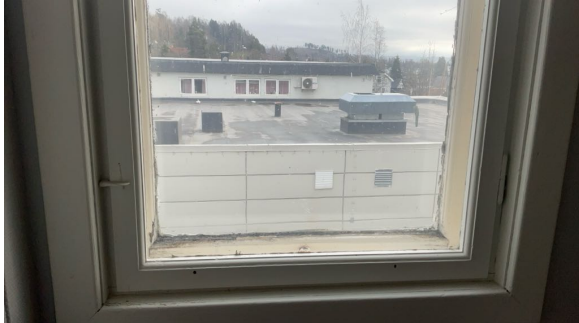
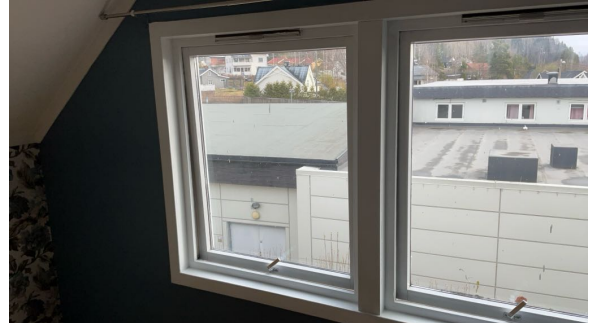
## Vurdering av avvik:

- Det er påvist at enkelte vinduer er vanskelig å åpne/lukke.
- Det er avvik:

Utskifting/fornyng av eldre vinduer bør etter hvert påregnes som følge av alder/slitasje.

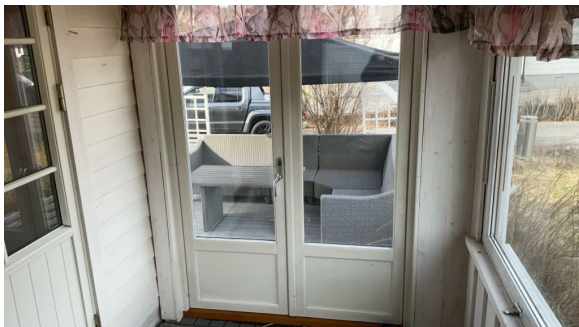
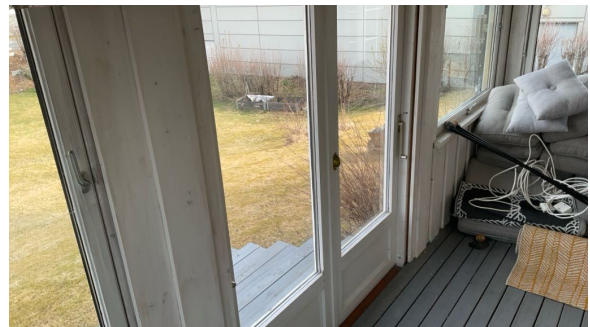
## TG 2 Balkonger, terrasser og rom under balkonger

**Vurdering av avvik:**

- Det er avvik:

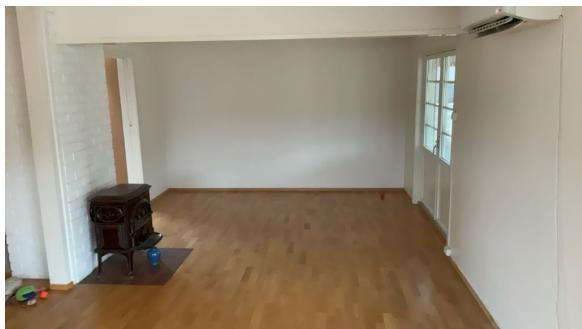
### TG 2 Etasjeskille/gulv mot grunn

Skjevheter og høydeforskjeller i etasjeskillere er kontrollert med krysslaser.

Det er ikke funnet nevneverdige avvik, kun mindre høydeforskjeller på ca. 5-15mm. gjennom stuen er registrert. Lokale større avvik kan likevel påregnes. Dette er ikke unormalt i denne type boliger.

#### Vurdering av avvik:

- Det er målt høydeforskjell på mellom 15-30 mm gjennom hele rommet. Tilstandsgrad 2 gis med bakgrunn i standardens krav til godkjente måleavvik.
- Målt høydeforskjell på mellom 10 - 20 mm innenfor en lengde på 2 meter. Tilstandsgrad 2 gis med bakgrunn i standardens krav til godkjente måleavvik.
- Det er påvist andre avvik:

Ved fuktmålinger i trebjelkelag i kjeller registrerte jeg grenseverdier på skadelig fukt i etasjeskillet, i et rom, i kjeller. Rommet lengst vekk fra trappenedgang. Utover dette registrerte jeg tørre verdier.

Bedre lufting av kjeller anbefales etablert. Skjevheter i etasjeskiller er helt normalt tatt byggeår i betraktning. Nærmere undersøkelser anbefales.

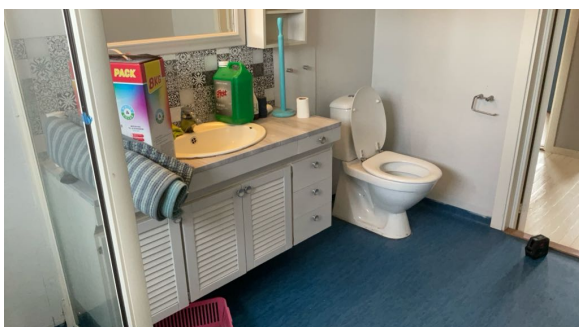
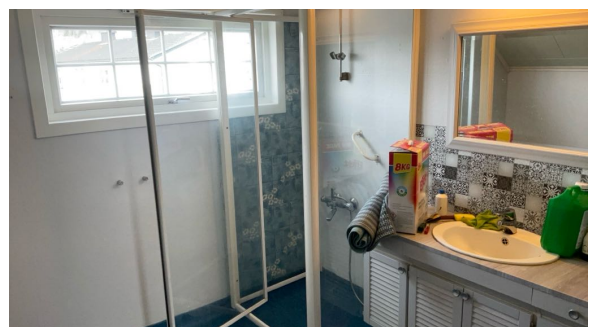
Vurdering er basert på anbefalt brukstid/levetid og at våtrom av eldre årganger normalt ikke er bygget for dagens bruk. Tilstandsgrad 3 gis med bakgrunn i at mer enn halvparten av forventet brukstid for våtrommet er oppnådd. Det er nå ingen symptomer på funksjonssvekkelse, men dette må påregnes ut fra alder, påkjenning og bruk. Ved fortsatt bruk anbefales tett kabinett for å hindre påkjenninger i form av vann/fukt direkte på konstruksjonene. Vær oppmerksom på at dette er en risikokonstruksjon med høy skadefrekvens og store konsekvenser.

Oppgradering og fornying av rommet må påregnes.

**Kostnadsestimat: 100 000 - 300 000**
