Åslundvegen 4, 2827 HUNNDALEN

**Lys og koselig enebolig - 2  
soverom - garasje - romslig tomt -  
gangavstand til dagligvare, skole  
og barnehage.**

| Tilstandsrapport ..... | 52 |

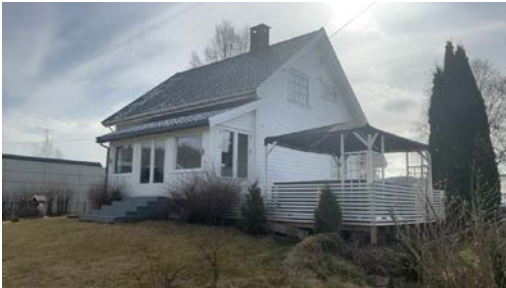
## TG 2 Nedløp og beslag

Utvendige beslag, takrenner og nedløp i metall. Takvann ført til terreng med enkelt utkast. Vindskier og toppbord i treverk. Metall på toppbord.

- Det er ikke behov for utbedringstiltak for snøfangere i nær fremtid.
- Overvåk tilstanden jevnlig. For å få tilstandsgrad 0 eller 1 må beslag/renner/nedløp skiftes ut, men tidspunktet for når dette er nødvendig er vanskelig å si noe om.
- Det bør lages system for bortledning av vann fra taknedløp ved grunnmur.

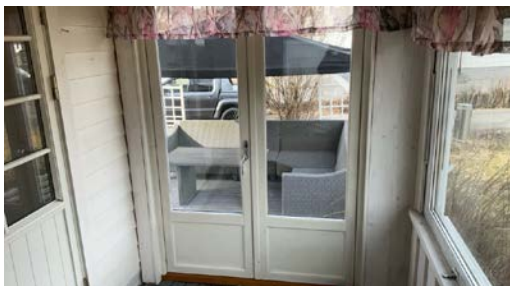
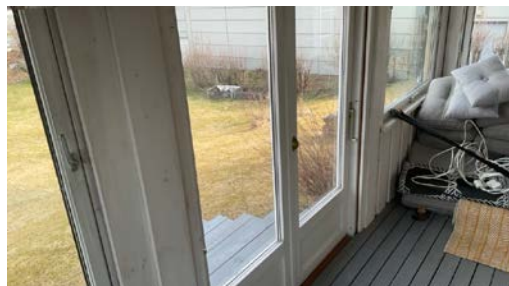
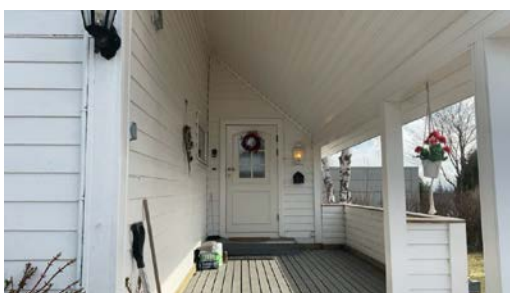
## TG 2 Balkonger, terrasser og rom under balkonger

Innglasset balkong med utgang fra stue: Fundamentert med støpt ringmur.

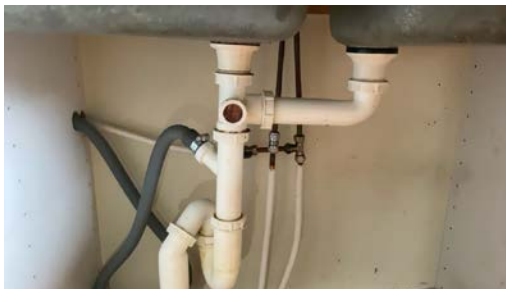
## TG 2 Avløpsrør

Synlige avløpsrør i: Plast. Anlegget er ikke teknisk vurdert. Jeg er ikke VVS fagmann, kontakt rørlegger for evt. nærmere kontroll av anlegget. Bunnledningene og utvendige ledninger er nedgravd og ikke tilgjengelig for inspeksjon.

- Overvåk tilstanden jevnlig. For å få tilstandsgrad 0 eller 1 må røranlegget skiftes ut, men tidspunktet for når dette er nødvendig er vanskelig å si noe om. Ved renovering, påse at røranlegget dokumenteres av fagperson.

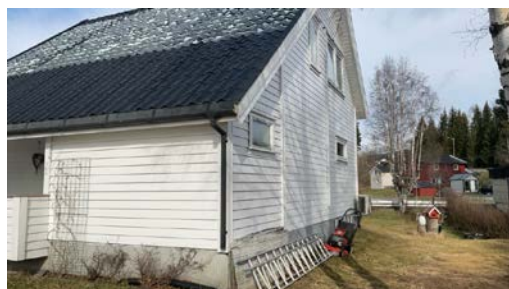
## TG 2 Utvendige vann- og avløpsledninger

Anlegget er ikke teknisk vurdert. Bygningssakkyndig er ikke VVS fagmann, kontakt rørlegger for evt. nærmere kontroll av anlegget. Bunnledningene og utvendige ledninger er nedgravd og ikke tilgjengelig for inspeksjon. For mer info ang. levetider og brukstider se byggforsklad 700.330 Levetider for sanitærinstallasjoner i boliger.
