Hedumveien 87, 1930 AURSKOG

Pen og innholdsrik enebolig i landlige omgivelser m/innredet leilighet. Solrik tomt på 1,35 mål, stor garasje og usjenert!

Befaringsdato: 17.01.2025 Rapportdato: 25.01.2025 Oppdragsnr.: 13998-1198 Referansenummer: VV1205

Tilstandsrapport

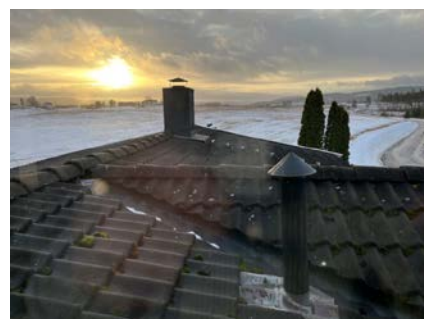
Taktekking av betongtakstein.
Besiktiget fra tak i 2023.

Takstein med slitt overflate, men opprettholder sin funksjon.

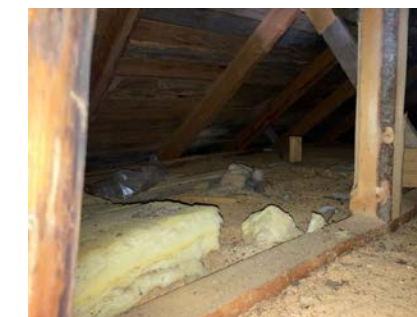
Møneloft over tilbygg del.

- Det er begrenset/dårlig ventilering av takkonstruksjonen.
- Det er avvik:

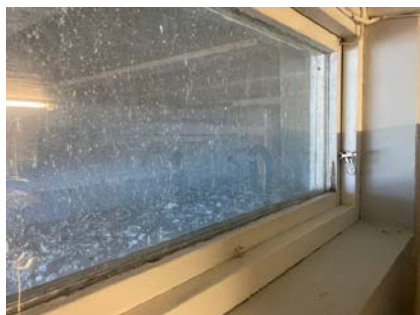
- Karmene i vinduer er slitte og det er sprekker i trevirket.

Koblet vindu med slitasje.

- Det må påregnes noe vedlikehold og at enkelte vinduer må skiftes ut.

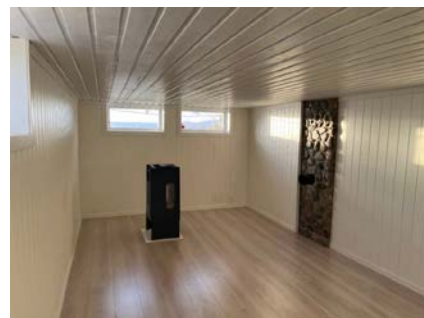
Hulltaking er foretatt i hjørne peisestue mot terreng.
Fuktmåling i trevirke viste ca.12 %, som er normalt.
Besiktiget og vurdert på befaring i 2025.

Ny-renovert peisestue.

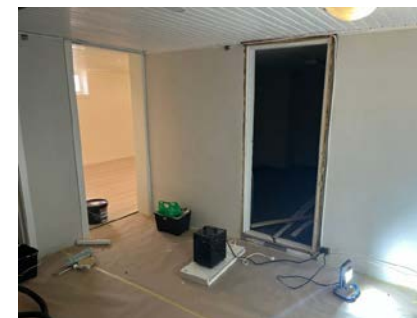
- Det er påvist indikasjoner på noe fuktgjennomtrengning inn i kjellermur.
- Kjeller har begrenset ventilering/luftgjennomstrømning.

Det er saltutslag på vegger og fukt på deler av gulv.

Pågående arbeider i kjeller.

- Det påviste fuktnivå gir grunn til å overvåke konstruksjonen jevnlig for å se utvikling over tid, og eventuelt foreta tiltak for å unngå fuktskader.

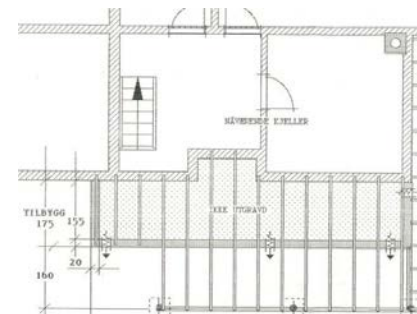
Tegning viser "ikke utgravd" del av kjeller.

- Om mulig bør det forsøkes etablert adkomst til kryptjeller slik den kan inspiseres, dette er en utsatt konstruksjon.

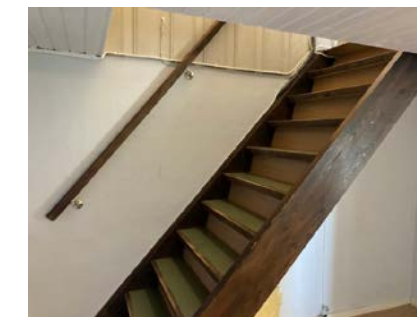
Trapp hoveddel mangler rekkverk.

- Rekkverk må monteres for å lukke avviket.
- Det er ikke krav om utbedring av rekkverkshøyder opp til dagens krav.
- Håndløper bør monteres, men det var ikke krav på byggetidspunktet.

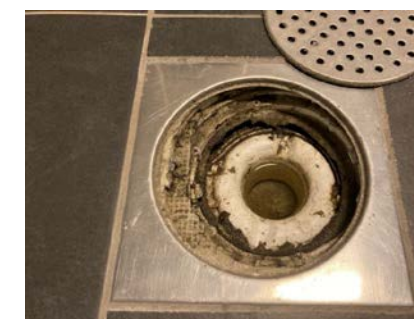
Sluk i gulv med synlig mansjett.

Om mulig bør det innhentes dokumentasjon eller opplysninger om tettesjikt på våtrommet for å kunne fastslå at dette er lagt etter byggetidspunktets krav.

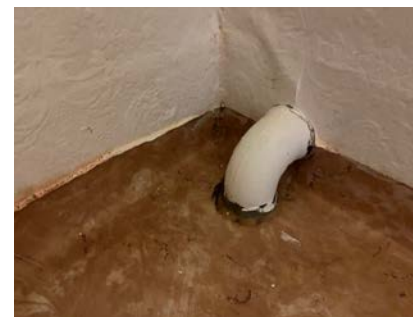
- Det er registrert knirk i gulvet.
- Det er avvik:

Eldre belegg må skiftes.

Belegg må skiftes.

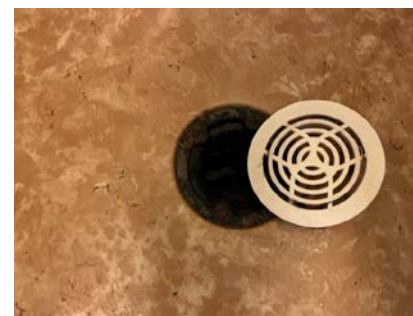
- Badet/våtsonen står foran en full oppgradering.

Sluk i dusjsone.

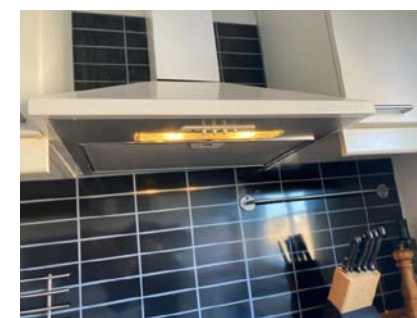
Ventilator uten kanal ut.

- Om mulig bør det etableres mekanisk/forsert avtrekk ut fra kokesonen.
