# Tilstandsrapport

📍 Lindtjenn 12, 4993 SUNDEBRU

# gnr. 3, bnr. 340

Befaringsdato: 13.01.2026

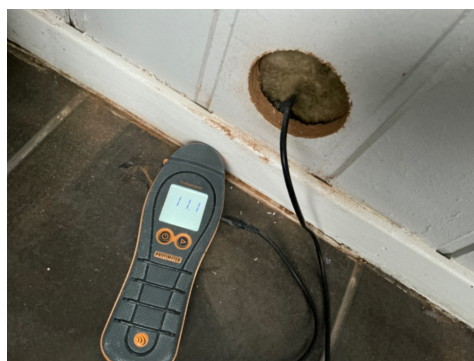
## TG 0 Tilliggende konstruksjoner våtrom

Hulltaking/fuktmåling utført. Normalt.

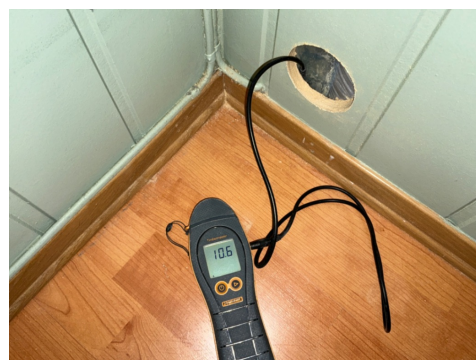
Hulltaking er ingen garanti for at det ikke er fukt eller svikt i konstruksjoner, men en indikasjon på at det fremstår normalt i området der hulltaking er utført.

Hulltaking vil si at man tar hull nederst i veggen fra naborommet til våtrom. Tanken med undersøkelsen er at dersom det er noe feil med membran/fuktsikringsløsning på baderom, så vil fukt plante seg i vegg mellom bad og annet rom, og man vil da muligens kunne se dette i bjelkelag mellom rommene.

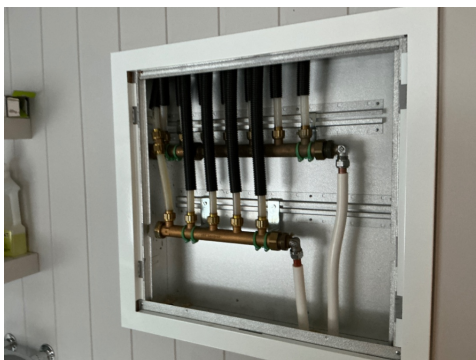
### TG 1 Vannledninger

Vannledninger av rør i rør. Fordelerskap plassert i baderom og har synlig drenerør i skap og ved gulv. Stoppekran plassert i vaskerom.
