## Kim Stavang Olsen

# Stor enebolig med sentral beliggenhet like ved skole og barnehage | Utsikt og solrikt | Garasje | El-bil

# Tilstandsrapport

Befaringsdato: 12.02.2025

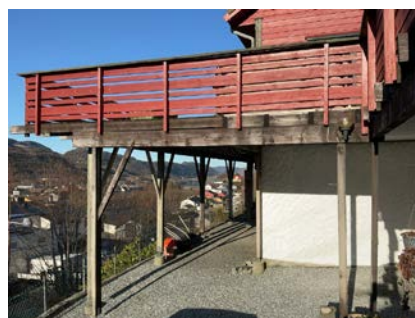
Terrasse på underliggende søyler/ bjelker.

Ubehandlete stolper og detaljer bør rengjøres og overflatebehandles.  
Slitt maling skrapes før nye overflatestrøk påføres.
