Tilstandsrapport

Boligbygg med flere boenheter
-

Ragnhild Schibbyes vei 54, 0968 OSLO
-

Befaringsdato: 07.02.2025

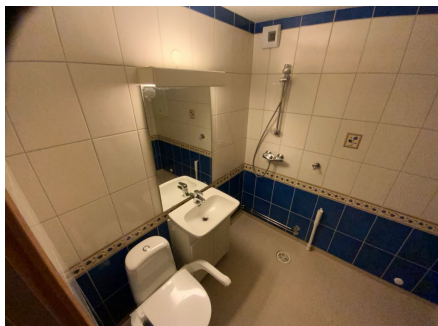
5.ETASJE > BAD/VASKEROM

TG 2 Overflater vegger og himling

- Det er avvik:

Tette hull med silikon. Hull er ikke i våt sone og derfor ingen risiko for fuktskader.

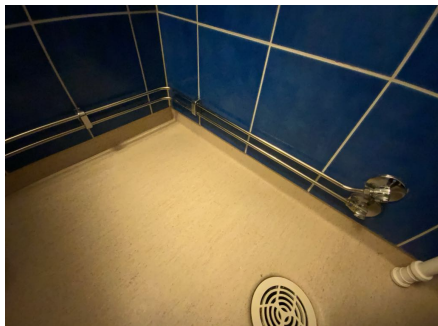
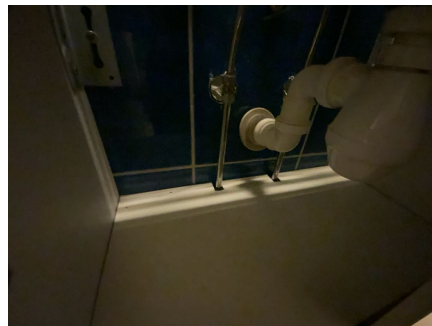
TG 1 Avløpsrør

Det er avløpsrør av plast.
