Solørvegen 2025, 2265 NAMNÅ

# Tilstandsrapport

Befaringsdato: 07.08.2025

Rapportdato: 11.08.2025

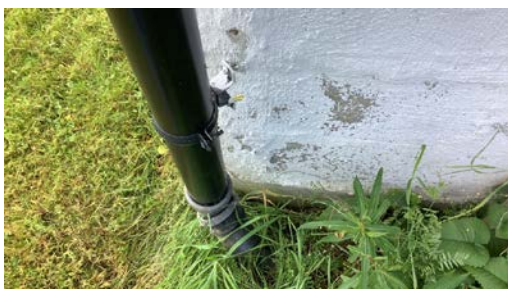
Klammer for nedløpsrør har løsnet.

Det er ikke krav om å ettermontere snøfangere for å tilfredsstille dagens krav, men det vil være naturlig å montere da taktekkning skiftes. Takvann bør vedes vekk fra bolig i rør over- eller under terreng. Klammer for nedløpsrør må festes.

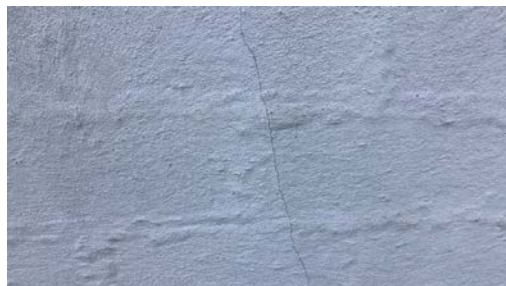
Det er påvist områder med værslitt kledning og løsnet maling. Omramming rundt vinduer er ført helt ned til vannbrett, og dette medfører økt risiko for råteskader da omramming kan trekke opp fukt fra vannbrett. Det er skråriss i murvegg på utsiden av terrasse, og skråriss kan skyldes setning.

Skråriis i murvegg.

Det bør etableres spalte mellom omramming og vannbrett slik at fukt ikke kan trekkes opp fra vannbrett. Deler av bordkledning må vedlikeholdes. Utvendig forsegling av riss for å forhindre frostspreng, og følg med på eventuell utvikling.

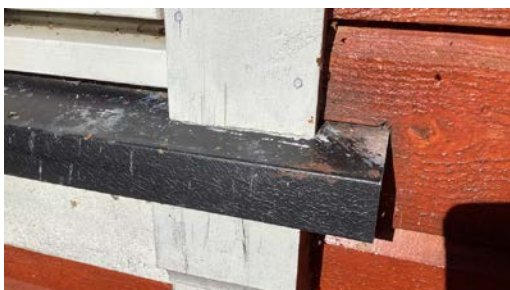
Omramming er ført helt ned til vannbrett.

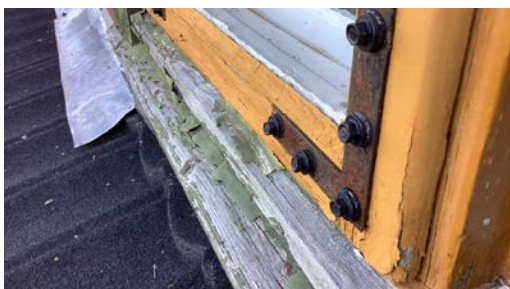
Eksempel på værslitt vindu.

- Det må påregnes noe vedlikehold og at enkelte vinduer må skiftes ut.

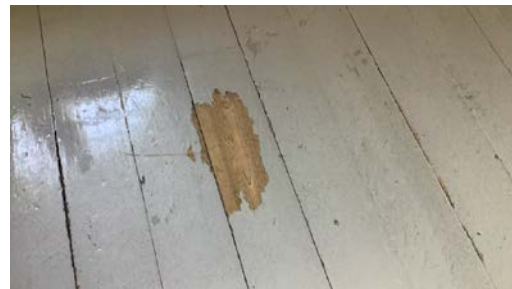
Slitasje i gulv.

Enkelte overflater er modne for oppussing, og omfang kan styres av egne ønsker.
