Tilstandsrapport

Enebolig

Linåkerveien 1, 1930 AURSKOG

Befaringsdato: 22.07.2024

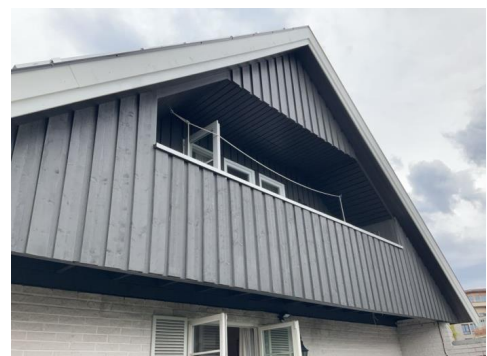
TG 2 Terrasse

- Åpninger i rekkverk er ikke i henhold til krav i dagens forskrifter.
- Rekkverkshøyder er under dagens forskriftskrav til rekkverk i trapper.
- Det er avvik:

Det er råteskade i 1 trebord på trinn til trapp soverom.
Avvik på rekkverkshøyde gjelder trapp til soverom.
Avvik på åpninger i rekkverk gjelder begge trapper.

Avvikene bør utbedres.
Råteskadet treverk må skiftes ut.

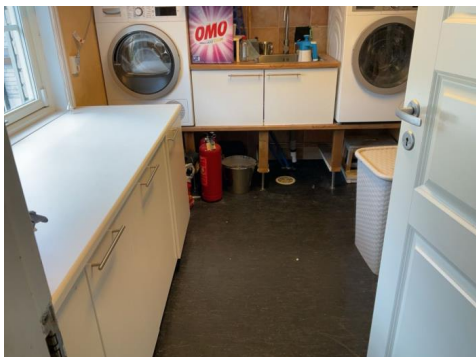
1. ETASJE > VASKEROM

! TG 0 Tilliggende konstruksjoner våtrom

Hulltaking er foretatt uten å påvise unormale forhold.
Hulltaking ble foretatt i vegg fra stue mot våt sone vaskerom.
Det ble målt relativ luftfuktighet i vegg og det ble gjort visuell inspeksjon.
Det ble ved målinger og visuell inspeksjon ikke påvist tegn på fuktskader.

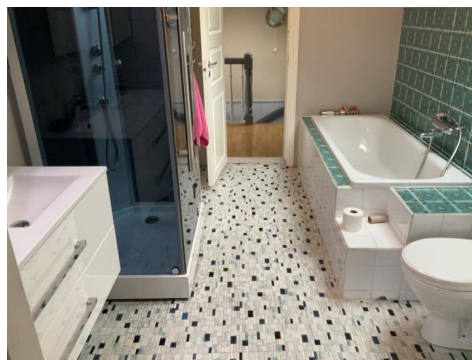
2. ETASJE > BAD/WC

! TG 0 Tilliggende konstruksjoner våtrom

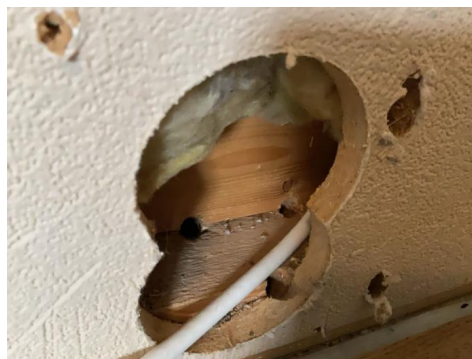
KJELLERETASJE > BAD/WC/VASKEROM

Bad/wc/vaskerom i kjeller ble bygget i 2010 iht. tidligere salgsopplysninger.
Det er ikke fremlagt noe dokumentasjon på våtrommet.
Våtrommet ble da bygget av tidligere eier selv som var ufaglært.

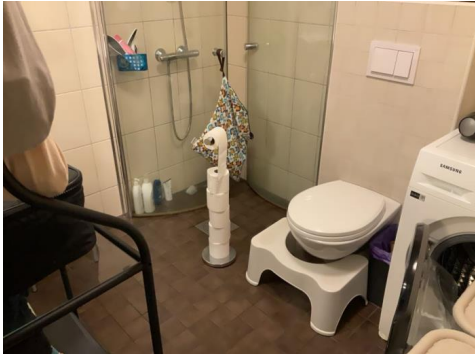
KJELLERETASJE > BAD/WC/VASKEROM

TG 1 Overflater vegger og himling

- Det må gjøres nærmere undersøkelser.

Innhent dokumentasjon om mulig.

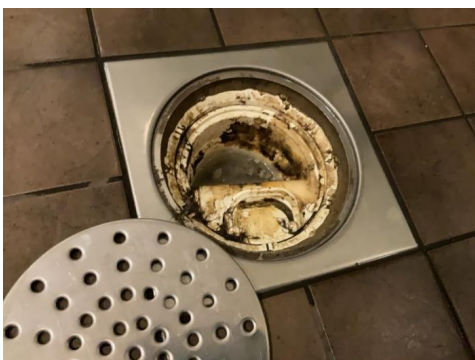
KJELLERETASJE > BAD/WC/VASKEROM

TG 1 Sanitærutstyr og innredning

- Våtrommet må totalrenoveres. Alle forhold med tettesjikt, våtsone, sluk m.m. må dokumenteres.

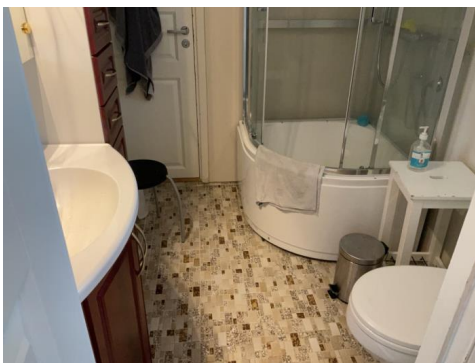
1. ETASJE > BAD/WC

! TG 0 Tilliggende konstruksjoner våtrom

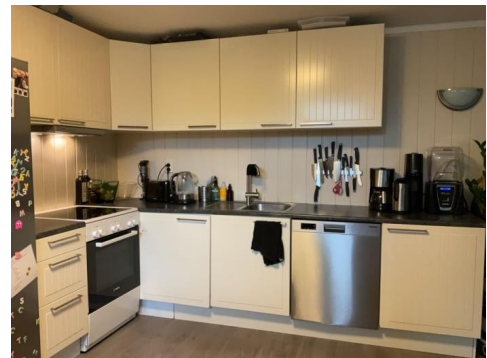
KJELLERETASJE > STUE/KJØKKEN

! TG 2 Avtrekk

Krav til standard vil være avgjørende for eventuelle tiltak.

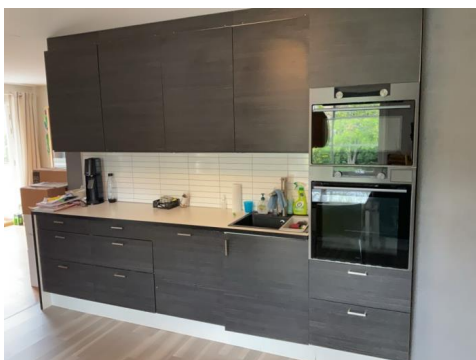
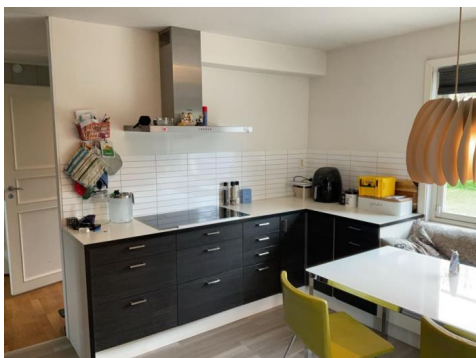
1. ETASJE > KJØKKEN

TG 1 Avtrekk

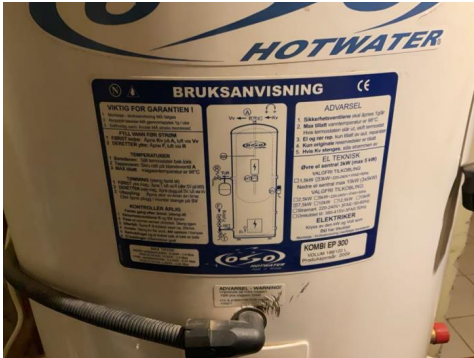
TG 1 Vannbåren varme

Vannbåren gulvvarme på kjøkken i 1. etasje og på stue/kjøkken og bad i kjelleretasje.
Anlegget antas å være fra 2009.
