Linåkerveien 1, 1930 AURSKOG

Attraktiv familiebolig med hybel i sentrum av Aurskog - Flott hage og barnevennlig beliggenhet. - Dbl. garasje og solcelleanlegg.

Nøkkelinformasjon

Salgsobjekt: Enebolig
Eierform: Eiet
Byggeår: 1977
BRA-i/BRA Total: 345/382 m²
Tomtstr.: 2077.2 m²
Soverom: 6
Gnr./bnr. Gnr. 192, bnr. 56

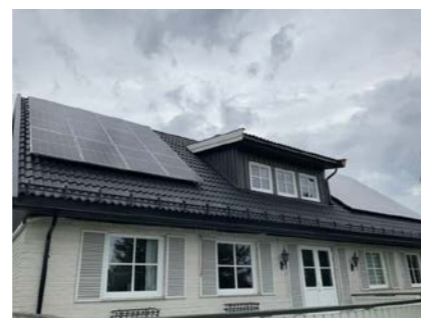
Konsekvens/tiltak

- Overvåk tilstanden jevnlig. For å få tilstandsgrad 0 eller 1 må beslag/renner/nedløp skiftes ut, men tidspunktet for når dette er nødvendig er vanskelig å si noe om.

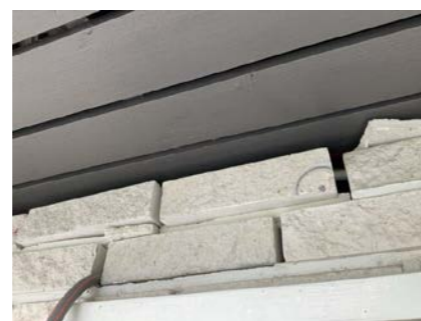
- Utvendig > Veggkonstruksjon - Veggene har bindingsverkskonstruksjon fra byggeår. Fasade/kledning har bekledningsstein/Mexistein. Fasade/kledning på gavler og takoppløft er av stående trebordkledning. Vurdering av avvik: Det er stedvise sprekkdannelser i forblending/utvendig puss. Det er værslitt/oppsprukket trevirke/trepaneler. Det finns ikke dreneringshull i nedre kant av utvendig forblending. Type lufting mellom utvendig forblending og veggen er ikke kjent. Det er ingen synlig luftespalter i bunn eller topp. Konsekvens/tiltak: Utvendige sprekkdannelser må tettes. Lokal

Veggene har bindingsverkskonstruksjon fra byggeår. Fasade/kledning har bekleddingsstein/Mexistein. Fasade/kledning på gavler og takoppløft er av stående trebordkledning.

- Utvendige sprekkdannelser må tettes.
- Lokal utbedring/utskifting bør utføres.

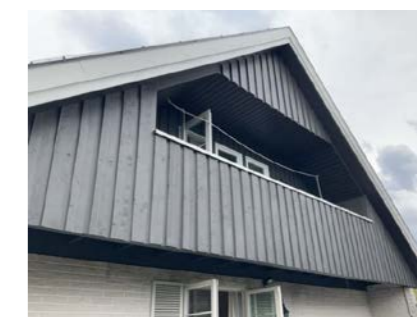
- Utvendig > Takoverbygd veranda - Takoverbygd veranda i trekonstruksjon. Spaltegulv av tre. Rekkverk i tett trekonstruksjon. Vurdering av avvik: Rekkverket er for lavt i forhold til dagens krav til rekkverkshøyder. Rekkverkshøyde er ca. 96cm. og tilfredsstilte byggeårets krav. (dagens krav er 100cm.) Konsekvens/tiltak: Rekkverkshøyde må endres for å tilfredsstille krav på byggemeldingstidspunktet.

- Rekkverkshøyde må endres for å tilfredsstillende krav på byggemeldingstidspunktet.

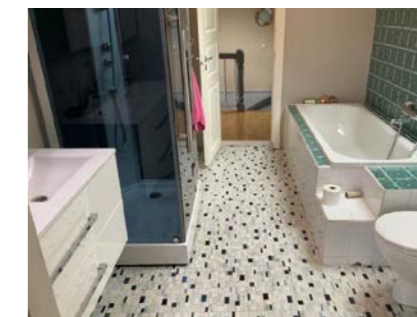
2. ETASJE > BAD/WC

TG 0 Tilliggende konstruksjoner våtrom

Det ble målt med stikkelektroder i veggen og det ble gjort visuell inspeksjon.

Det ble ved målinger og visuell inspeksjon ikke påvist tegn på fuktskader.

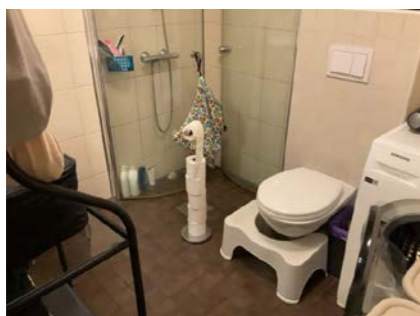
KJELLERETASJE > BAD/WC/VASKEROM

TG 1 Overflater vegger og himling

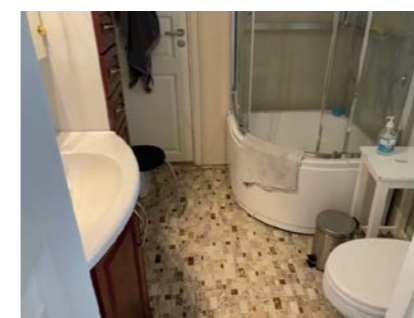
1. ETASJE > BAD/WC

TG 0 Tilliggende konstruksjoner våtrom

Hulltaking er foretatt uten å påvise unormale forhold.
Hulltaking ble foretatt i vegg fra soverom mot våt sone bad.
Det ble målt relativ luftfuktighet i veggen og det ble gjort visuell inspeksjon.
Det ble ved målinger og visuell inspeksjon ikke påvist tegn på fuktskader.

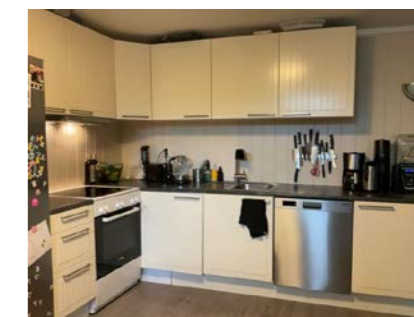
KJELLERETASJE > STUE/KJØKKEN

TG 2 Avtrekk

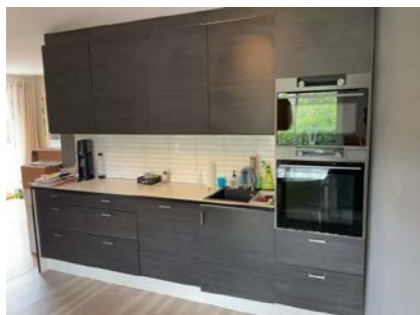
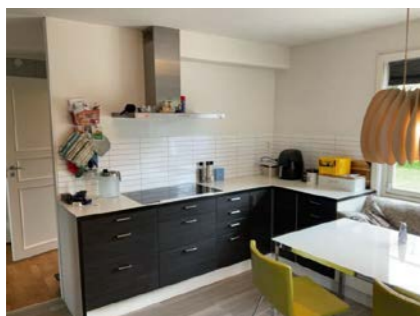
1. ETASJE > KJØKKEN

TG 1 Avtrekk

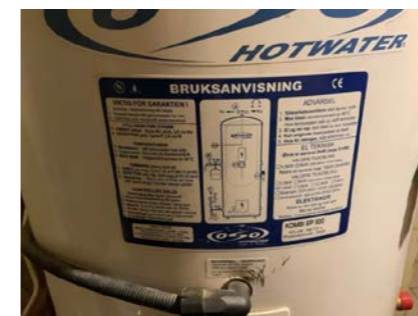
TG 1 Vannbåren varme

Vannbåren gulvvarme på kjøkken i 1. etasje og på stue/kjøkken og bad i kjelleretasje.

Anlegget antas å være fra 2009.

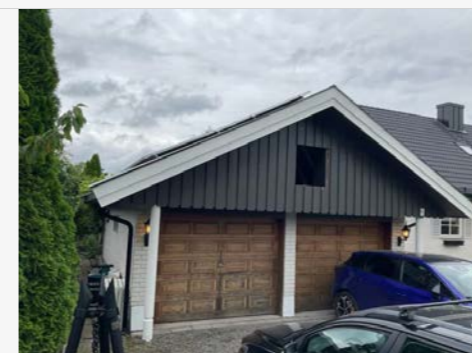
Garasje

Det er sluk i garasjeggulvet og det er ikke montert oljeutskiller - Oljeutskiller i sluk garasje er et krav og det foreligger dermed en mangel.
