Linåkerveien 1, 1930 AURSKOG

**Attraktiv familiebolig med hybel i sentrum av Aurskog - Flott hage og barnevennlig beliggenhet. - Dbl. garasje og solcelleanlegg.**

Oppdragsnr.: 1105240056

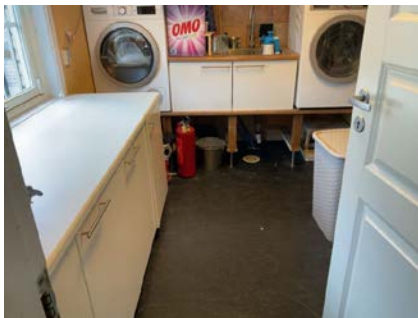
### 1. ETASJE > VASKEROM

#### TG 0 Tilliggende konstruksjoner våtrom

Det ble målt relativ luftfuktighet i vegg og det ble gjort visuell inspeksjon.

Det ble ved målinger og visuell inspeksjon ikke påvist tegn på fuktskader.

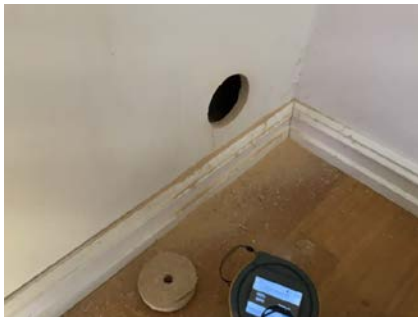
### 2. ETASJE > BAD/WC

#### TG 3 Generell

- Våtrommet må totalrenoveres. Alle forhold med tettesjikt, våtsone, sluk m.m. må dokumenteres.

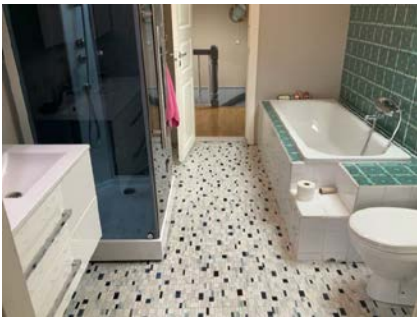
### 2. ETASJE > BAD/WC

#### TG 0 Tilliggende konstruksjoner våtrom

Det ble målt med stikkelektroder i vegg og det ble gjort visuell inspeksjon.

Det ble ved målinger og visuell inspeksjon ikke påvist tegn på fuktskader.

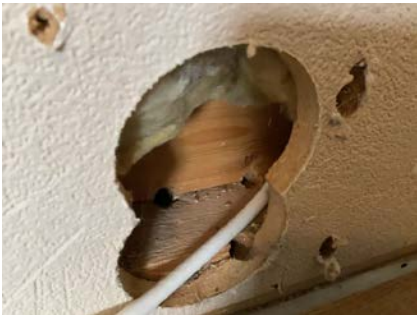
### KJELLERETASJE > BAD/WC/VASKEROM

#### Generell

Våtrommet ble da bygget av tidligere eier selv som var ufaglært.

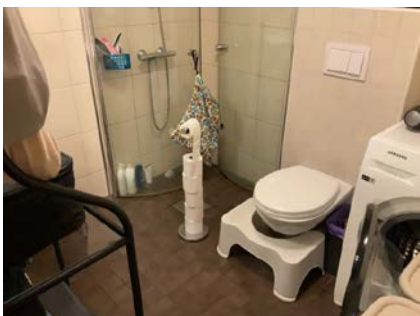
### KJELLERETASJE > BAD/WC/VASKEROM

#### TG 1 Overflater vegger og himling

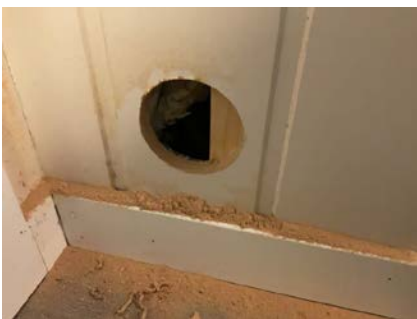
### 1. ETASJE > BAD/WC

#### TG 3 Generell

- Våtrommet må totalrenoveres. Alle forhold med tettesjikt, våtsone, sluk m.m. må dokumenteres.

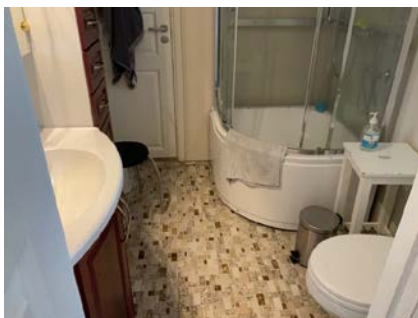
### 1. ETASJE > BAD/WC

#### TG 0 Tilliggende konstruksjoner våtrom

Hulltaking er foretatt uten å påvise unormale forhold.  
Hulltaking ble foretatt i vegg fra soverom mot våt sone bad.  
Det ble målt relativ luftfuktighet i veggen og det ble gjort visuell inspeksjon.  
Det ble ved målinger og visuell inspeksjon ikke påvist tegn på fuktskader.

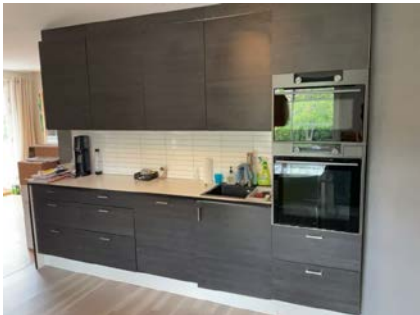
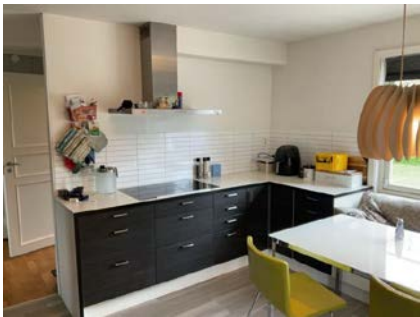
### KJELLERETASJE > STUE/KJØKKEN

Det er stedvis noe slitasjemerker på innredningen.  
Det er svelleskade på benkeplate ved oppvaskkum.

Krav til standard vil være avgjørende for eventuelle tiltak.

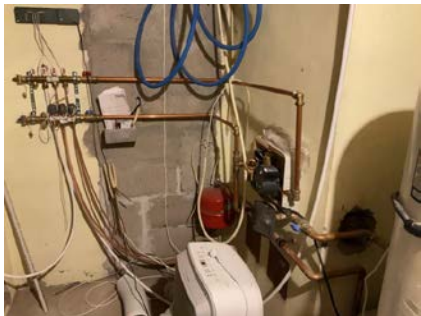
#### TG 2 Elektrisk anlegg

Kostnadsestimat: 10 000 - 50 000

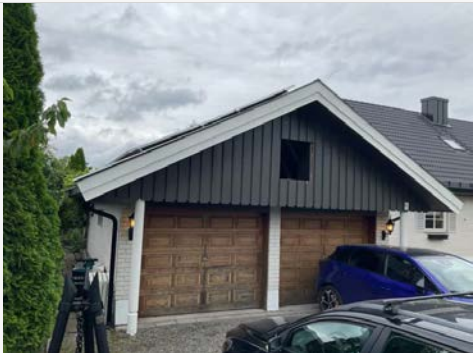
### Garasje

Leddporter og gangdør har slitasje og behov for overflatebehandling. Betonggulvet har slitasje.  
Det er sluk i garasjegulvet og det er ikke montert oljeutskiller - Oljeutskiller i sluk garasje er et krav og det foreligger dermed en mangel.
