# Tilstandsrapport

Enebolig

Linåkerveien 1, 1930 AURSKOG

Befaringsdato: 25.08.2025

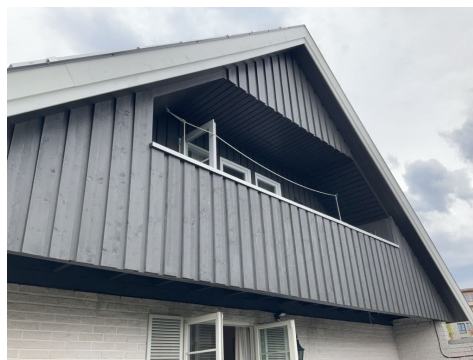
## TG 2 Terrasse

Terrasse i trekonstruksjon på punktfundamentering.

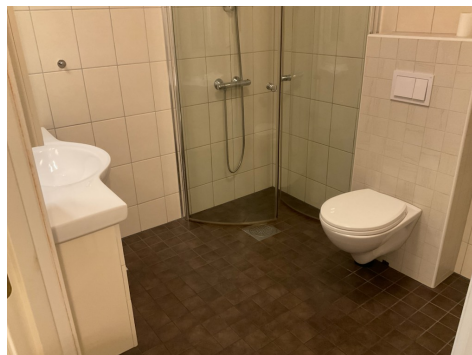
### KJELLERETASJE > BAD/WC/VASKEROM

#### ! TG 1 Overflater vegger og himling

- Det må gjøres nærmere undersøkelser.

Innhent dokumentasjon om mulig.

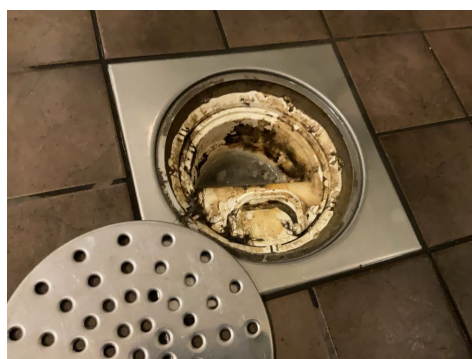
### KJELLERETASJE > BAD/WC/VASKEROM

#### ! TG 1 Sanitærutstyr og innredning

- Våtrommet må totalrenoveres. Alle forhold med tettesjikt, våtsone, sluk m.m. må dokumenteres.

Kostnadsestimat: 100 000 - 300 000

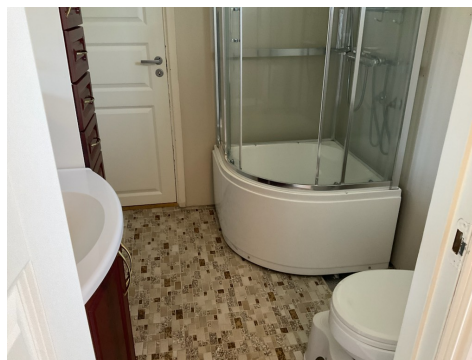
## 1. ETASJE > BAD/WC

### ! TG 0 Tilliggende konstruksjoner våtrom

Det ble målt relativ luftfuktighet i veggen og det ble gjort visuell inspeksjon.

Det ble ved målinger og visuell inspeksjon ikke påvist tegn på fuktskader.

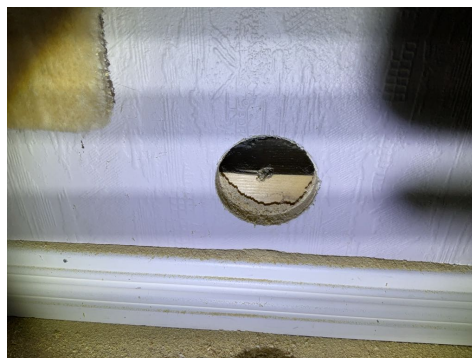
## 1. ETASJE > VASKEROM

### ! TG 3 Generell

Kostnadsestimat: 100 000 - 300 000

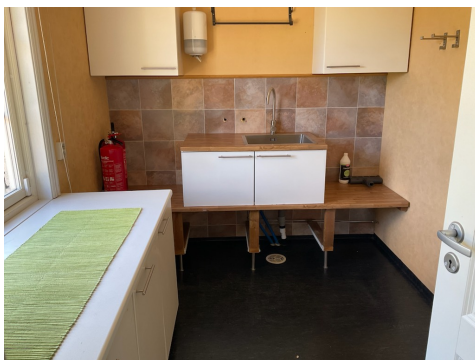
## 1. ETASJE > VASKEROM

### ! TG 0 Tilliggende konstruksjoner våtrom

- Våtrommet må totalrenoveres. Alle forhold med tettesjikt, våtsone, sluk m.m. må dokumenteres.

Kostnadsestimat: 100 000 - 300 000

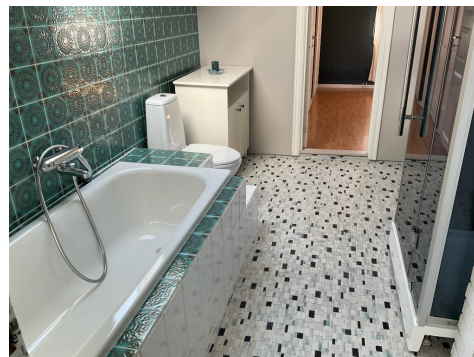
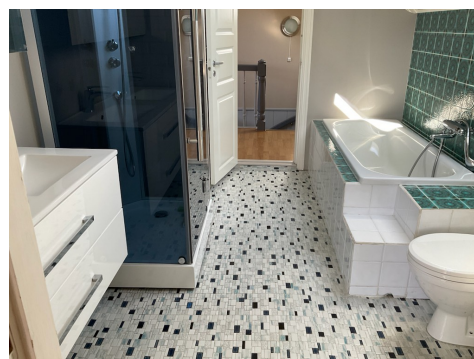
## 2. ETASJE > BAD/WC

### ! TG 0 Tilliggende konstruksjoner våtrom

## Konsekvens/tiltak

- Det må påregnes lokal utbedring/utskiftning.

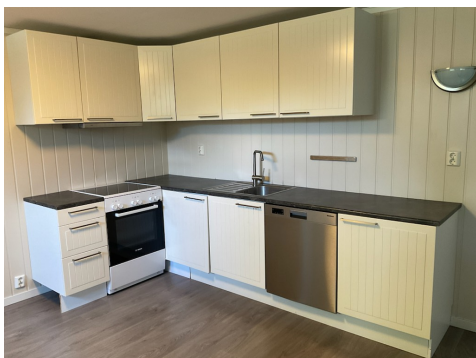
## KJELLERETASJE > STUE/KJØKKEN

### TG 2 Avtrekk

- Tiltak:

Krav til standard vil være avgjørende for eventuelle tiltak.

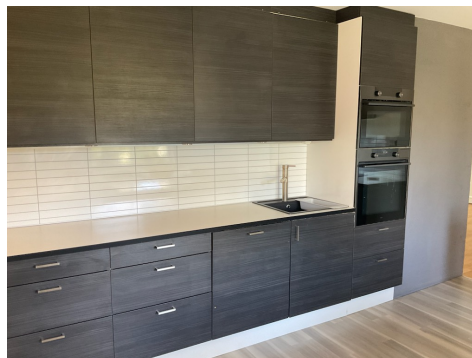
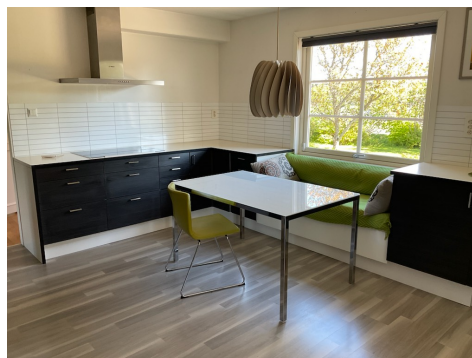
## 1. ETASJE > KJØKKEN

### TG 1 Avtrekk

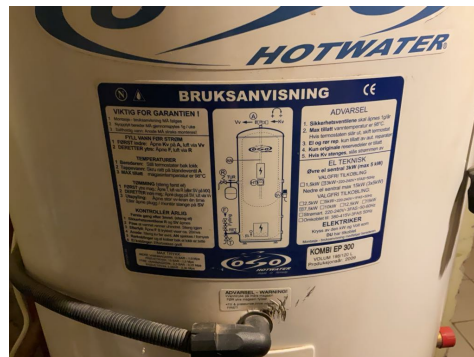
## TG 1 Vannbåren varme

Vannbåren gulvvarme på kjøkken i 1. etasje og på stue/kjøkken og bad i kjelleretasje.

Anlegget antas å være fra 2009.
