Linåkerveien 1, 1930 AURSKOG

**Attraktiv familiebolig med hybel i sentrum av Aurskog - Flott hage og barnevennlig beliggenhet. - Dbl. garasje og solcelleanlegg.**

Nøkkelinformasjon

Oppdragsnr.: 1105240056

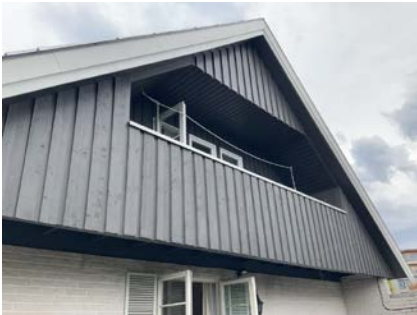
**TG 2 Terrasse**

Terrasse i trekonstruksjon på punktfundamentering.  
Spaltegulv av tre og rekkverk i trekonstruksjon.

- Det er ikke krav om utbedring av rekkverkshøyde opp til dagens forskriftskrav.

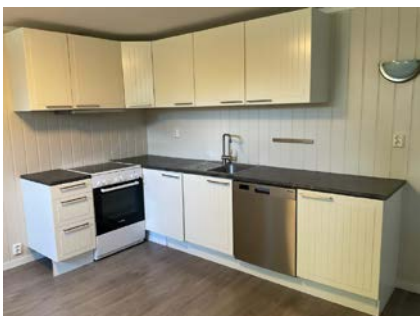
### Konsekvens/tiltak

- Det må påregnes lokal utbedring/utsiftning.

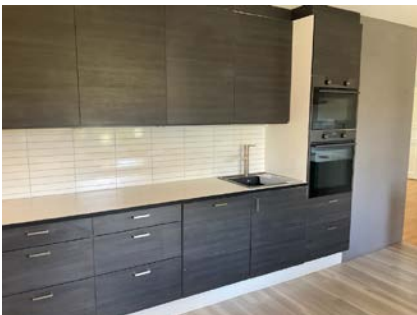
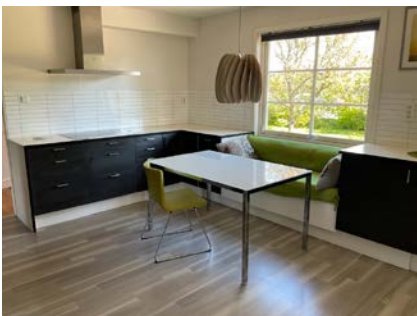
KJELLERETASJE > STUE/KJØKKEN

Det er stedvis noe slitasjemerker på innredningen.  
Det er svelleskade på benkeplate ved oppvaskkum.

Krav til standard vil være avgjørende for eventuelle tiltak.

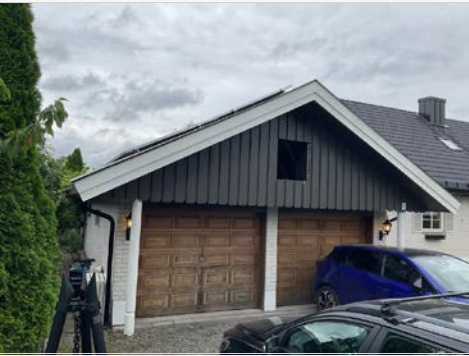
## Garasje

Leddporter og gangdør har slitasje og behov for overflatebehandling. Betonggulvet har slitasje. Det er sluk i garasjeggulvet og det er ikke montert oljeutskiller - Oljeutskiller i sluk garasje er et krav og det foreligger dermed en mangel.
