Sønsthagen 11, 2428 SØRE OSEN

**Koselig hytte med enkel standard  
og innredet anneks fra 1990.  
Solrik og usjenert beliggenhet like  
ved Osensjøen!**

Befaringsdato: 15.11.2024

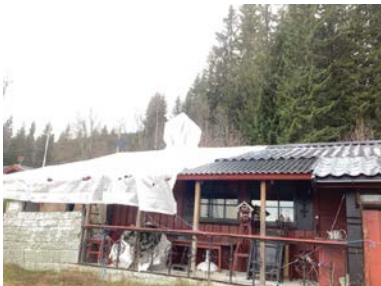
## Nedløp og beslag

\* Utvendig > Nedløp og beslag: Utvendige beslag har utettheter. Det ble registrert lekkasjer fra beslag rundt pipe. Forholdet må ses i sammenheng med takkonstruksjon.

Takrenner/nedløp og beslag i metall. Vindskier og toppbord i treverk.

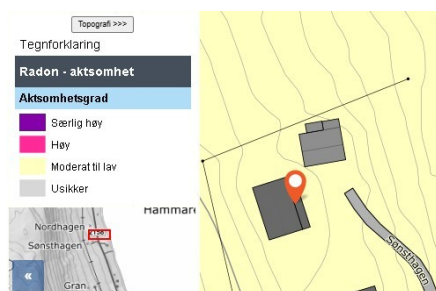
Bygningen ligger i et område som er definert med moderat til lav aktsomhetsgrad i kartet.

- Det bør gjennomføres radonmålinger.

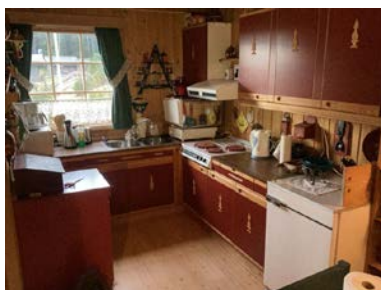
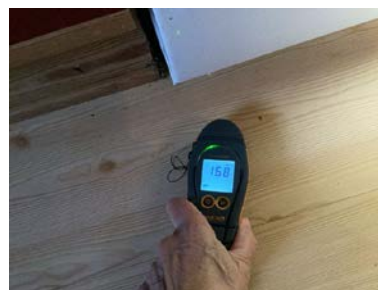
Ved enkle fuktsøk registrerte jeg ingen unormale verdier.

Generelt behov for vedlikehold, oppgraderinger.

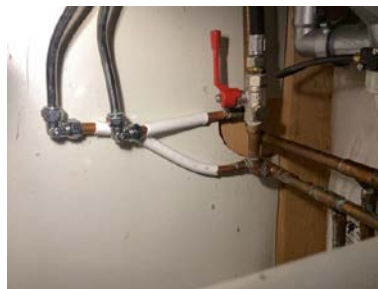
Stoppekran i kjøkkenbenk.

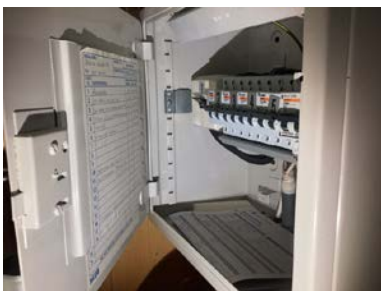
Det er ikke fremlagt dokumentasjon på det elektriske anlegget. På arbeider utført på det elektriske anlegg etter 1999 skal det foreligge en samsvarserklæring. Dersom dette mangler, kan det innebære en mangel ved eiendommen. Alt el-arbeid skal utføres av godkjent el-virksomhet, de skal være registrert i myndighetenes sentrale register <https://elvirksomhetsregisteret.dsb.no/>.

Sikringsskap i skap på soverom.

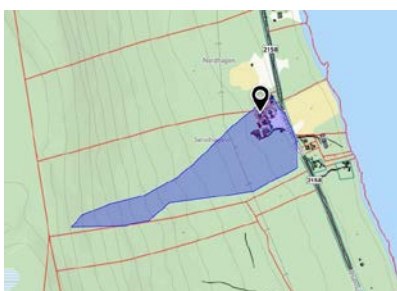
Potensiell skredfare. Kartutsnitt fra kommunenes kart tjeneste.
