# Tilstandsrapport

Enebolig

Kroveien 2 B, 7391 RENNEBU

Befaringsdato: 12.12.2024

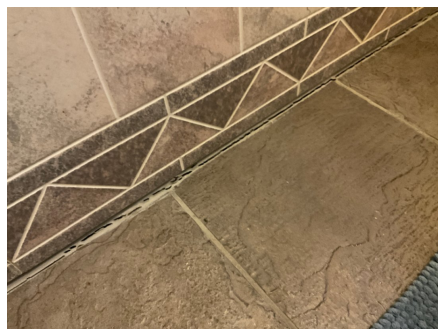
## TG 1 Grunnmur tilbygg

Tilbygg er oppført over støpt plate på mark. Det ble ikke registrert vesentlige ujevnheter/skjevheter på innvendige gulv. Det bemerkes at det er en liten bevegelse mellom tilbygg og eldste del. Dette viser seg i forbindelse med at silikonfuge i overgangen gulv/vegg i toalettrom har mistet vedheft.
