Kroveien 2B, 7391 RENNEBU

**Velholdt familiebolig m/stor  
terrasse | Carport | Integrert  
garasje | Gode solforhold |  
Nabotomt medfølger | Mye lagring**

Befaringsdato: 12.12.2024

Rapportdato: 05.06.2025

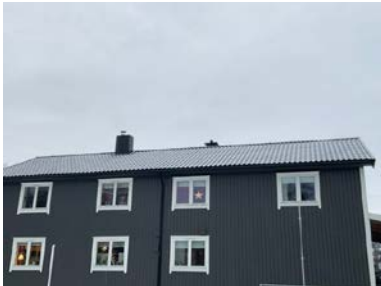
## TG 2 Nedløp og beslag

Enkelte taknedløp har frostspreng.

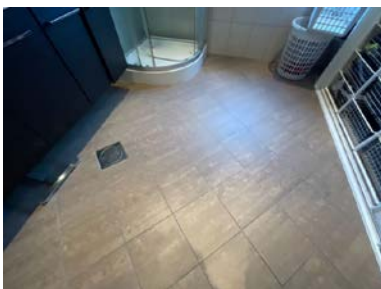
## 1. ETASJE > BAD

### 1 TG 2 Sluk, membran og tettesjikt

- Overvåk tilstanden jevnlig. For å få tilstandsgrad 0 eller 1 må tettesjiktet skiftes ut, men tidspunktet for når dette er nødvendig er vanskelig å si noe om.

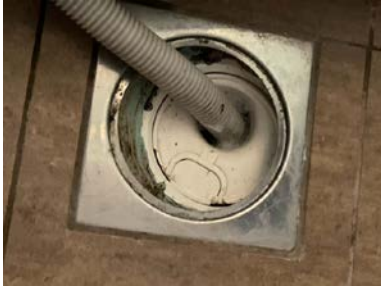
## 1.ETASJE > BAD

### TG 1 Sanitærutstyr og innredning

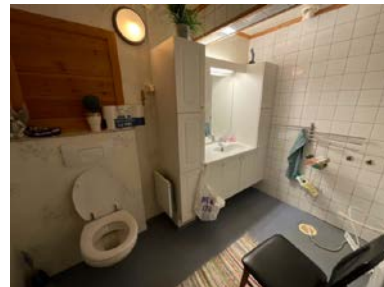
## 2. ETASJE > BAD 2. ETASJE

### TG 2 Tilliggende konstruksjoner våtrom

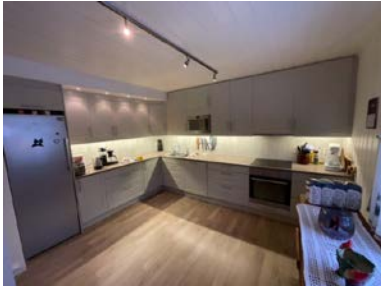
## 1. ETASJE > KJØKKEN

### TG 1 Avtrekk
