Kroveien 2B, 7391 RENNEBU

**Velholdt familiebolig m/stor  
terrasse | Carport | Integrert  
garasje | Gode solforhold |  
Nabotomt medfølger | Mye lagring**

| Tilstandsrapport ..... | 58 |

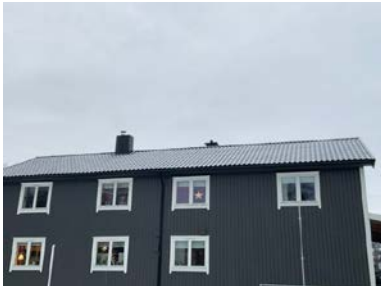
## TG 2 Nedløp og beslag

Nedløp og beslag er i metall.

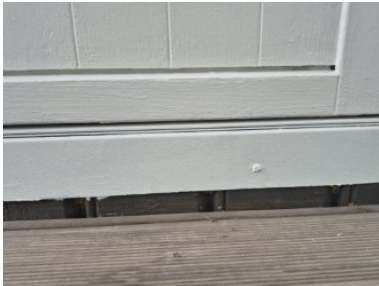
## TG 2 Balkonger, terrasser og rom under balkonger

Det er etablert en terrasse mot sør med tilkomst fra stue i 1. etasje og fra terreng. Terrassen er oppført av impregnerte materialer og anlagt på punktfundamenter av søylestein og har rekkverk i PVC. Deler av terrassen er oppført over kjeller og har støpt dekke. I tillegg er det etablert veranda mot sør med tilkomst fra soverom i 2. etasje. Verandaen har impregnerte gulvbord og er understøttet av trestolper ned på punktfundamenter. Rekkverket er i PVC. Terrassen ble etablert i 2021 og verandagulv og rekkverk er utskiftet samme år. Bærende konstruksjon for veranda er av ukjent alder.

Det er ikke krav til utbedring av rekkverkshøyde opp til dagens krav. Det anbefales etablering av papptekking/membran på betongdekke under terrassegulvet.

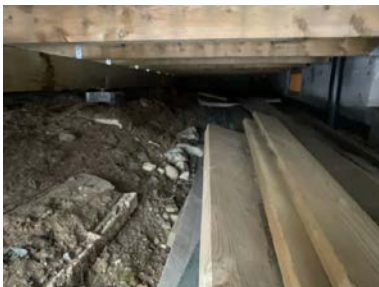
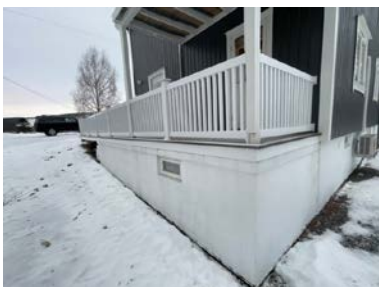
## TG 1 Utvendige trapper

Det er etablert en trapp i støpt betong fra kjeller og opp til luke i gulv på terrasse. Trappen fremstår med normal slitasje.

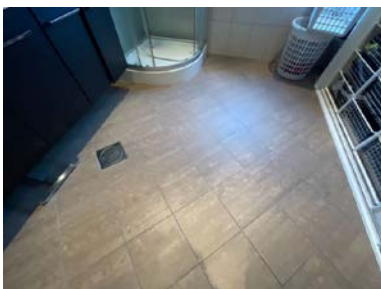
## 1. ETASJE > BAD

### TG 2 Sluk, membran og tettesjikt

- Overvåk tilstanden jevnlig. For å få tilstandsgrad 0 eller 1 må tettesjiktet skiftes ut, men tidspunktet for når dette er nødvendig er vanskelig å si noe om.

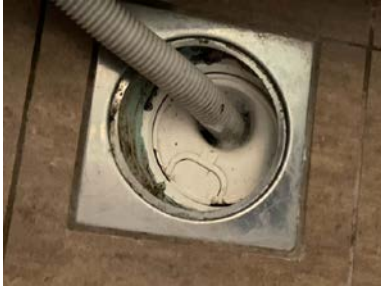
## 1. ETASJE > BAD

### TG 1 Sanitærutstyr og innredning

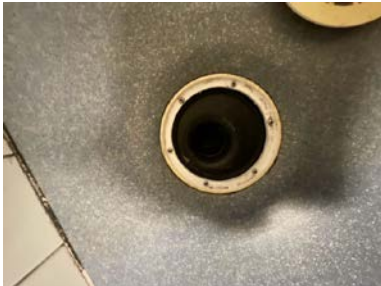
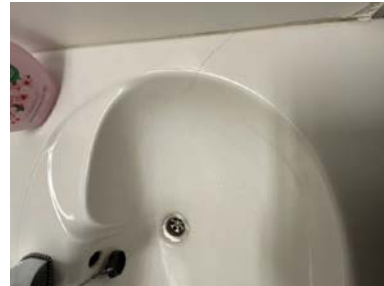
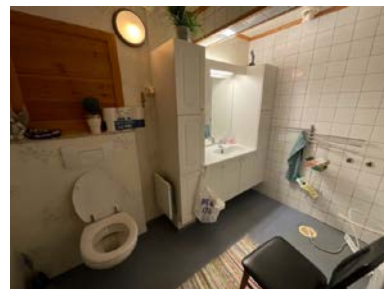
## 2. ETASJE > BAD 2. ETASJE

### TG 2 Tilliggende konstruksjoner våtrom

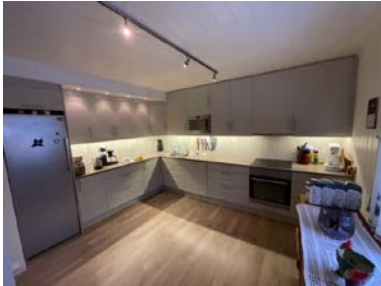
## 1. ETASJE > KJØKKEN

### TG 1 Avtrekk

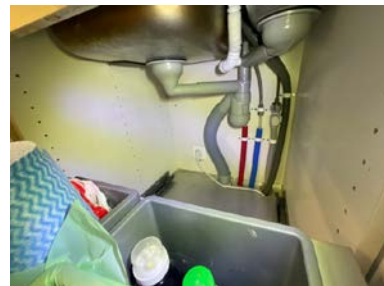
### Avløpsrør

Det er avløpsrør av plast. Avløpsrør fra bad, vaskerom og toalett er fra 2004 og avløpsrør fra kjøkken er utskiftet i 2013. Avløpsrør fra 1995 fra bad i 2. etasje. Det opplyses at det også er plastrør i kjellergulv. Lufting av kloakk er ført over tak.
