Kroveien 2B, 7391 RENNEBU

**Velholdt familiebolig m/stor  
terrasse | Carport | Integrert  
garasje | Gode solforhold |  
Nabotomt medfølger | Mye lagring**

Befaringsdato: 15.01.2026

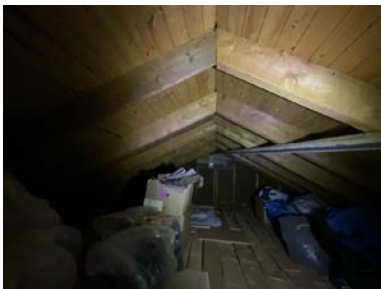
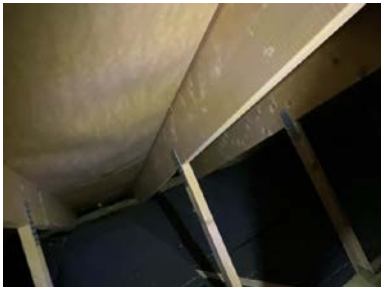
Takkonstruksjonen i den eldste delen av boligen har sperrekonstruksjon med taktro som undertak. I forbindelse med oppføring av tilbygg opplyses det at den gamle konstruksjonen ble oppført med 100 mm luftesjikt. Takkonstruksjonen i tilbygget er oppført med w-takstoler og har sutakplater som undertak. Det er etablert luftespalter ved raft i forbindelse med både ny og gammel konstruksjon. Tilkomst til kaldloft er via luke med stige i gang i 2. etasje. Takkonstruksjonen over vindfang er utført som en lukket konstruksjon og med luftespalter ved raft. Det registreres noen fuktskjolder i taktro ved pipe. Ved bruk av fuktmåler ble det ikke indikert fukt på befaringsdagen. Eier opplyser at fuktmerkene har oppstått før utskifting av takteking i 2002. Det registreres små mengder med muselort på kaldloft. Eier opplyser at tilkomsten for mus ble stanset ved oppussing av vindfang, og at det ikke har blitt registrert mus etter den tid.

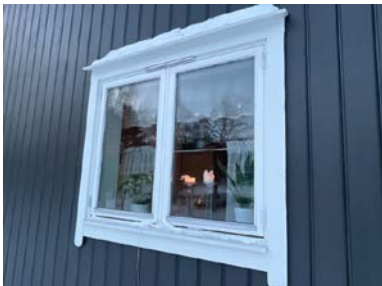
Bygningen har malte trevinduer med 2-lags glass i hovedsak datert 1996. 4 vinduer i 2. etasje opplyses å være innsatt i 2002.

To vinduer bør justeres eller utbedres for å sikre korrekt funksjon og forhindre ytterligere slitasje. Normalt vedlikehold må påregnes for å opprettholde vinduenes funksjon og levetid.

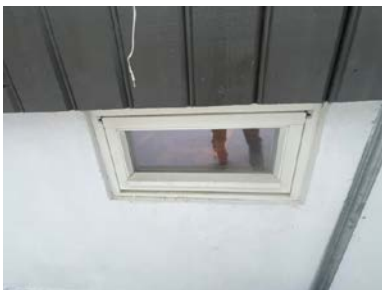
4 vinduer i kjelleren har 2-lags glass datert 2016. Vinduene fremstår i god stand.

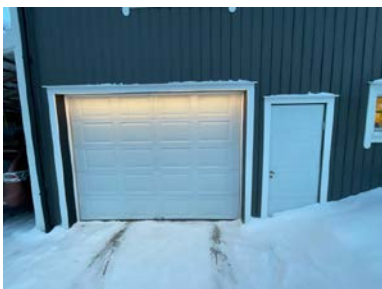
Bygningen har hovedinngangsdør fra 2015. Garasjeport og ytterdør til garasje er fra 2002. Terrassedør med 2-lags glass i 1. etasje er datert 1996. Dørene fremstår med normal funksjon.

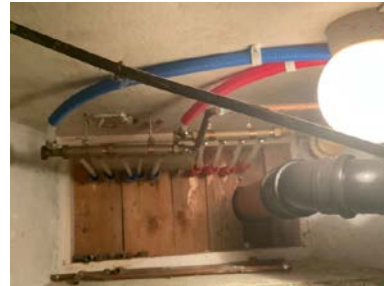
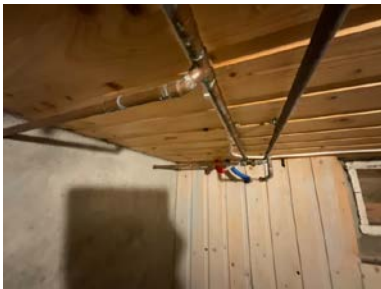
Det er avløpsrør av plast. Avløpsrør fra bad, vaskerom og toalett er fra 2004, og avløpsrør fra kjøkken er utskiftet i 2013. Avløpsrør fra 1995 er fra bad i 2. etasje. Det opplyses at det også er plastrør i kjellergulvet. Lufting av kloakk er ført over tak.

Det må påregnes utskifting av vannrør i forbindelse med oppgradering av bad i 2. etasje. Ved utskifting av varmtvannsberederen må det vurderes utskifting av kobberrør.
