Kroveien 2B, 7391 RENNEBU

# Velkommen til Kroveien 2B!

Befaringsdato: 15.01.2026

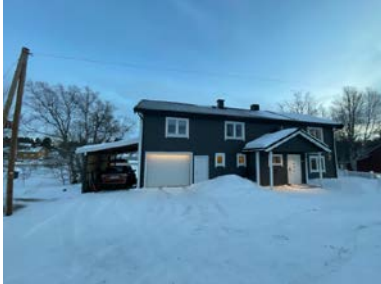
Bilde tatt ved befarings i 2026

## ! TG 2 Nedløp og beslag

Enkelte taknedløp har skader som følge av frostsprengning.

Nedløp med skader etter frostsprengning bør skiftes ut for å unngå lekkasjer og påfølgende fuktskader på bygningens konstruksjon.

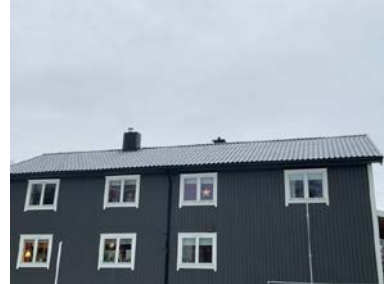
Bilde tatt ved befarings i 2024

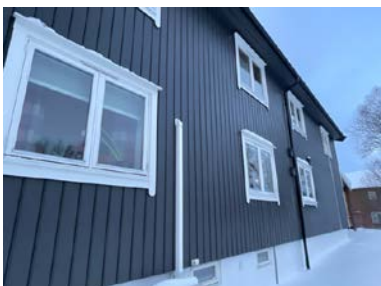
## ! TG 1 Veggkonstruksjon

Veggene i den eldste delen har trekonstruksjon av ukjent utførelse, mens tilbyggene har bindingsverk. Fasaden har stående bordkledning. Det er opplyst at utvendig kledning på den eldste delen er fra ca. 1996, og fra 2002 på tilbyggene. Utvendig panel ble sist overflatebehandlet i 2020 og fremstår i god stand.

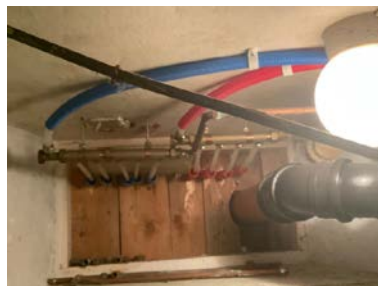
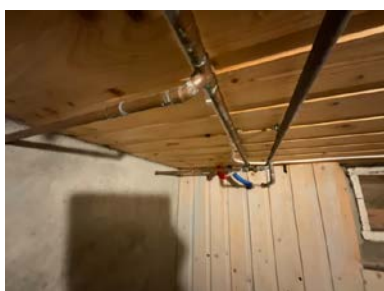
## TG 2 Avløpsrør

Det er avløpsrør av plast. Avløpsrør fra bad, vaskerom og toalett er fra 2004, og avløpsrør fra kjøkken er utskiftet i 2013. Avløpsrør fra 1995 er fra bad i 2. etasje. Det opplyses at det også er plastrør i kjellergulvet. Lufting av kloakk er ført over tak.
