# Tilstandsrapport

Enebolig

Høgåsveien 13, 7200 KYRKSÆTERØRA

Befaringsdato: 19.12.2024

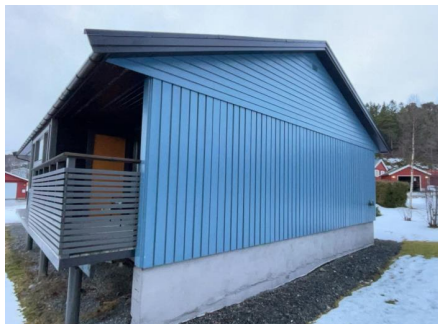
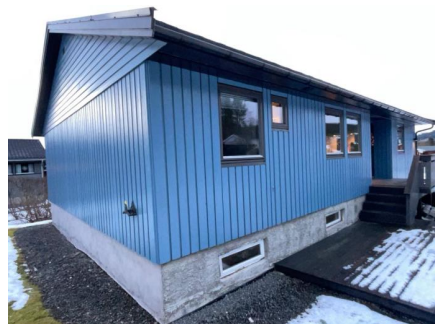
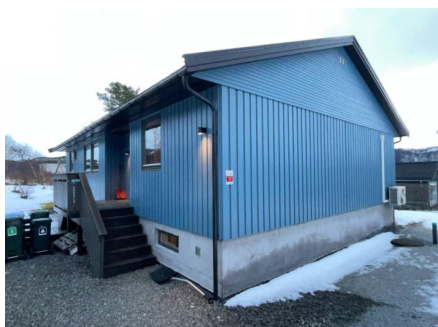
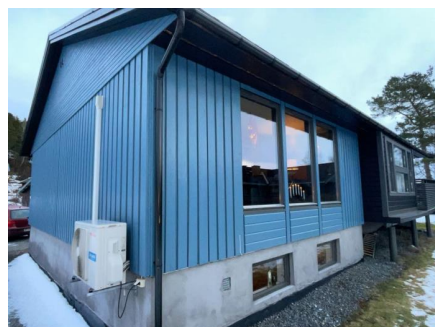
- Det er registrert skader i undertak.

- TG 3 er gitt pga. det er målt forhøyde fuktverdier flere steder på underpanelet. Det er målt 40,3% hvor det er synlig skade i underpanelet mot nord

Fuktmåling i undertak viser 40,3%

Fuktskader er synlig i undertak mot gavelvegg nord/øst

Fuktskader er synlig i undertak mot nord

- I tiltakskostanden er det hensyntatt montering av ny taktekkning av pappshingel inkludert bytte av underpanel hvor det er skade. Valg av løsning ved bytte av taktekkning vil påvirke tiltakskostand.

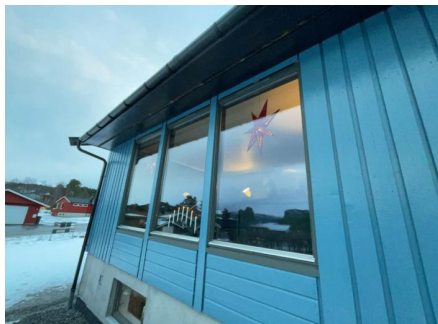
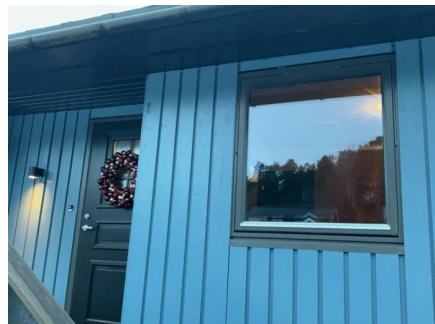
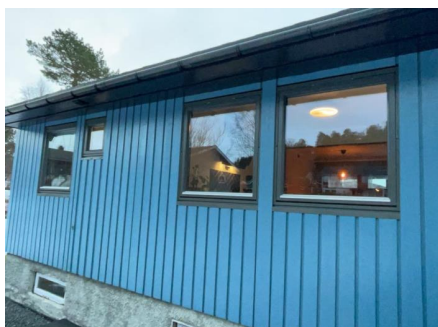
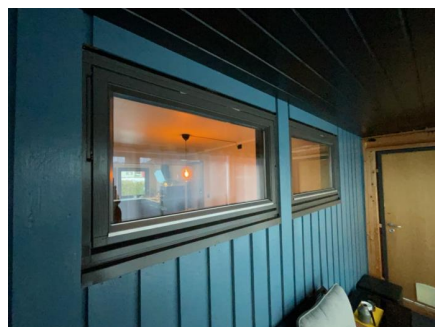
- Det er påvist at enkelte vinduer er vanskelig å åpne/lukke.
- Det er påvist avvik rundt innsettsdetaljer.
- Karmene i vinduer er slitte og det er sprekker i trevirket.

- Det bør gjøres tiltak for å lukke avviket.
- Det må påregnes noe vedlikehold og at enkelte vinduer må skiftes ut.

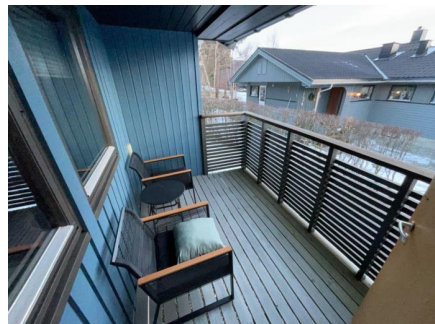
Veranda

- Det er avvik:
- Konstruksjonene har skjevheter.
- Slitasje på vinduer i innglasset balkong
- Synlig misfarging på innvendig kledning/reisverk i innglasset balkong

Konstruksjonene har synlig skjevheter

- Andre tiltak:
- Tiltak:
  - Overflatebehandling av overflater må kunne påregnes for å lukke avviket
  - Utbedring av fundamenter og justering av skjevheter på veranda/innglasset balkong må påregnes.

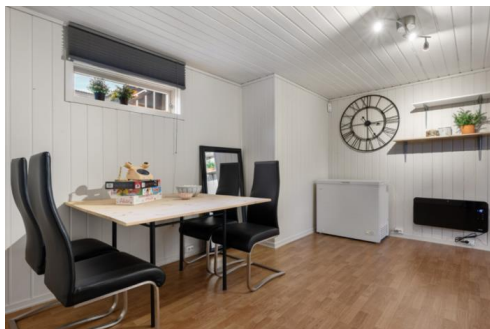
Kontroll av bunnsvill i innført yttervegg mot øvre hjørne i allrom. Det er målt 18,6%. Vegg er bygget opp med lettklinkerblokk, forhudningspapp, luftespalte, 50 mm lekter/isolasjon, forhudningspapp og malte panelplater

- Det påviste fuktnivå gir grunn til å overvåke konstruksjonen jevnlig for å se utvikling over tid, og eventuelt foreta tiltak for å unngå fuktskader.

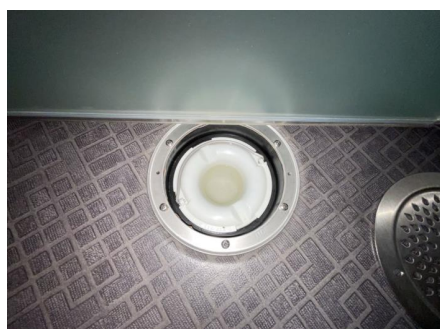
Vinylbelegg er ført ned under skrudd klemring i sluk.
