Høgåsveien 13, 7200 KYRKSÆTERØRA

**Enebolig pent beliggende i
veletablert og barnevennlig
boligområde i Haugen | 3 sov |
Kjøkken & bad renoverert i 2018**

Befaringsdato: 19.12.2024 Rapportdato: 28.01.2025 Oppdragsnr.: 20704-1489 Referansenummer: SS4921

Autorisert foretak: Midt Norsk Takst AS

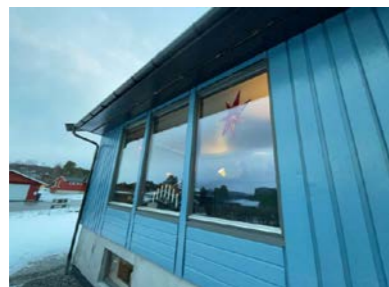
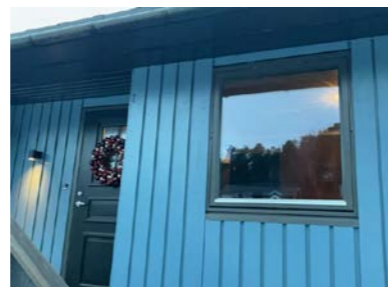
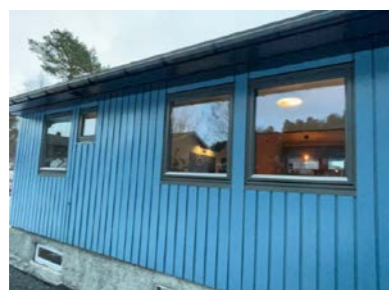
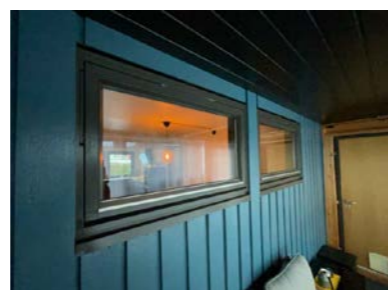
TG 2 Vinduer - 2

- Det er påvist at enkelte vinduer er vanskelig å åpne/lukke.
- Det er påvist avvik rundt innsettsdetaljer.
- Karmene i vinduer er slitte og det er sprekker i trevirket.

Vinduer i kjellerstue

- Det bør gjøres tiltak for å lukke avviket.
- Det må påregnes noe vedlikehold og at enkelte vinduer må skiftes ut.

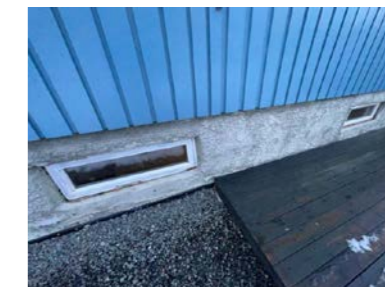
Vinduer i vaskekjeller og uinnredet kjellerrom er ikke pusset inn i mur eller mangler beslag/omramning i mur.

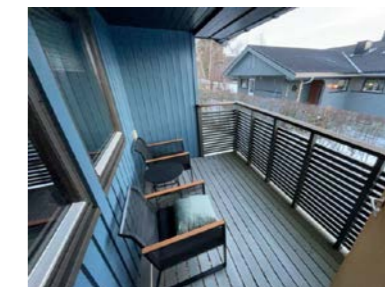
Veranda

- Det er avvik:
 - Konstruksjonene har skjevheter.
- Slitasje på vinduer i innglasset balkong
- Synlig misfarging på innvendig kledning/reisverk i innglasset balkong

Konstruksjonene har synlig skjevheter

- Andre tiltak:
 - Tiltak:
 - Overflatebehandling av overflater må kunne påregnes for å lukke avviket
 - Utbedring av fundamenter og justering av skjevheter på veranda/innglasset balkong må påregnes.

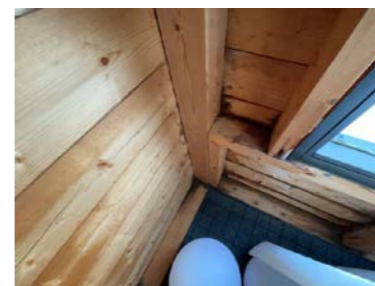
- Synlig misfarging på innvendig kledning/reisverk i innglasset balkong

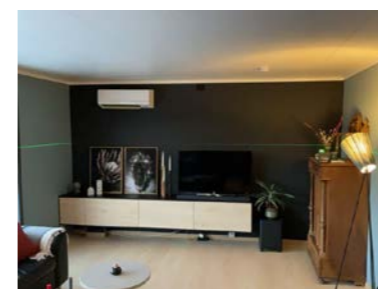
1. etasje

- Det er målt høydeforskjell på mellom 15-30 mm gjennom hele rommet. Tilstandsgrad 2 gis med bakgrunn i standardens krav til godkjente måleavvik.

Plassering av laser ved kontroll av stue. Det er målt 17 mm høydeforskjell gjennom rommet. TG 2

- For å få tilstandsgrad 0 eller 1 må høydeforskjeller rettes opp. Det vil imidlertid sjelden være økonomisk rasjonelt som et enkeltstående tiltak i en bolig som dette. Dersom boligen en gang skal renoveres, kan man vurdere slike tiltak.

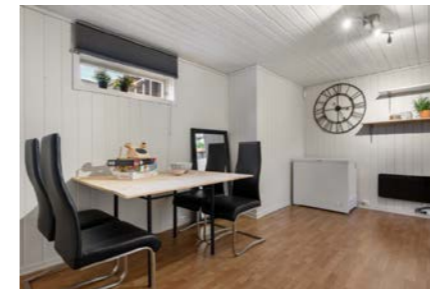
Allrom

Gulvet har laminat. Veggene har betong/mur, plater og panel. Hulltaking er foretatt og det er påvist avvik i konstruksjonen. Hulltaking er foretatt ved/i kontroll av bunnsvill i innforet yttervegg mot øvre hjørne i allrom. Det er målt 18,6%. Vegg er bygget opp med lettklinkerblokk, forhudningspapp, luftespalte, 50 mm leter/isolasjon forhudningspapp og malte panelplater.

- Det er gjennom hulltaking påvist høyt fuktnivå inne i trekonstruksjonen i hulltakingen, men ikke påvist fuktskader i dette området. Høy luftfuktighet kan over tid føre til muggvekst eller sverting av materialer. Samtidig kan materialer og konstruksjoner bli ødelagt.
- Oppbygging av vegg med forhudningspapp på 2 sider gir økt fare for kondensering i kombinasjon isolasjonsmengde.

- Det påviste fuktnivå gir grunn til å overvåke konstruksjonen jevnlig for å se utvikling over tid, og eventuelt foreta tiltak for å unngå fuktskader.

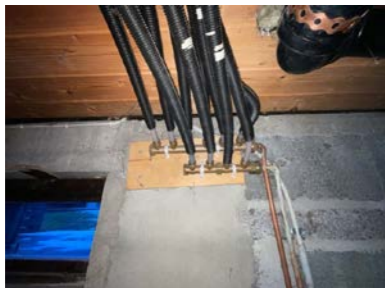
- Det er påvist at eventuelt lekkasjevann fra rør i rør system ikke ledes til sluk eller annen kompensierende løsning.
- Mer enn halvparten av forventet brukstid er passert på innvendige vannledninger.
- Rørkursene på rør-i-rør systemet på vannledninger er ikke merket.

Vannfordelingskolber på vegg

- Rørkurser på rør-i-rør system bør merkes.
- Det bør foretas tiltak på anlegget som sikrer bedre løsning på eventuelt lekkasjevann fra rør i rør system.
- Det er ikke behov for utbedringstiltak siden anlegget fungerer i dag, men ut ifra alder kan skader plutselig oppstå på eldre anlegg.

- Avrenning fra vannfordelingskapp/fordelerkolbe skal ledes til sluk/avløp, alternativt kan det monteres automatisk vannstoppeventil som ivaretar vannsikkerheten.

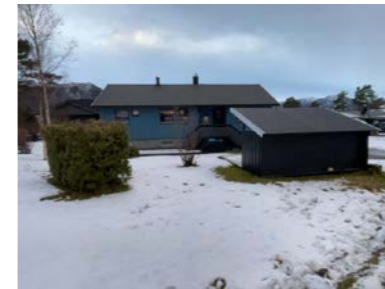
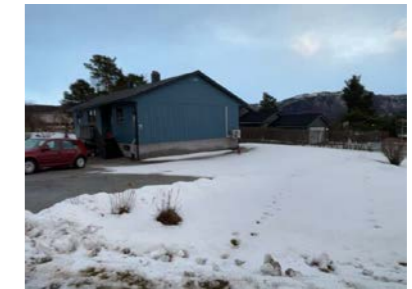
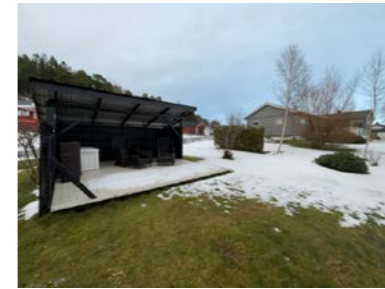
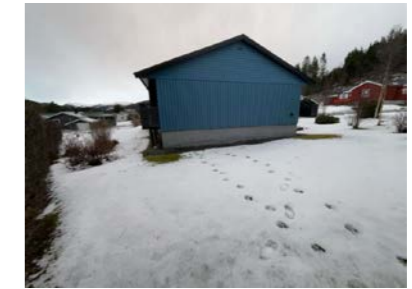
TO 2 Utvendige vann- og avløpsledninger

Utvendige avløpsrør er av plast og er fra 1979. Det er offentlig avløp via private stikkledninger. Utvendige vannledninger er av kobber/jernrør og er fra 1979. Det er offentlig vannforsyning via private stikkledninger.

- Det er ikke behov for utbedringstiltak siden anlegget fungerer i dag, men ut ifra alder kan skader plutselig oppstå på eldre anlegg.
