Sagevollen 9, 4480 KVINESDAL

## **Prestegården - Meget pen enebolig med utleiedel og garasje.**

Befaringsdato: 12.06.2025 Rapportdato: 20.06.2025 Oppdragsnr.: 20755-1300 Referansenummer: OU1533

Autorisert foretak: KE Takst AS Sertifisert Takstingeniør: Karl Henry Englund Vår ref:

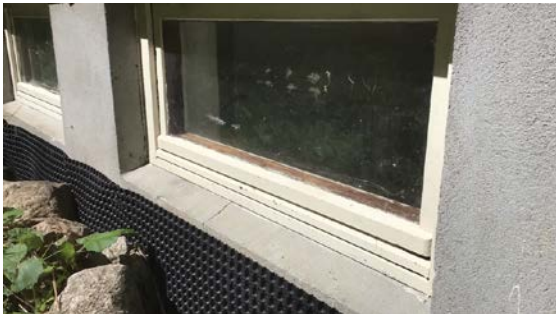
Kjellervinduer

**Vurdering av avvik:**  
• Det er avvik:  
-Vinduer har varierende tilstand. Generelt fremstår vinduene med normal alderstegn og værslitasje og har noe vedlikeholdsbehov.  
-På kjellervinduer i mur er det ikke sålebeslag under vinduer. Dette kan påføre vinduene store fukt belastninger ved opptrekk av fukt via mur, som videre kan medføre fuktskader på vinduskarmer  
-Eldre vindu i garasjen, det mangler vannbrett og belistning rundt. Det er fare for fuktinntrengning og tiltak må gjøres

- Tiltak:  
-Det bør gjøres tiltak på kjellervinduer  
-Det må gjøres tiltak på garasje vindu

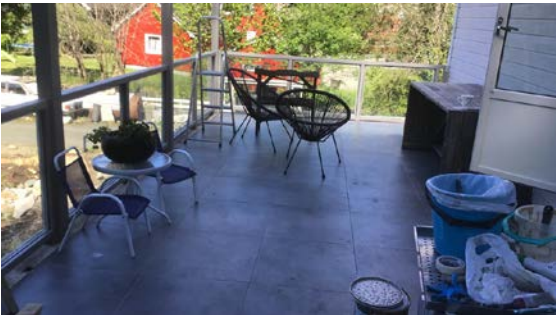
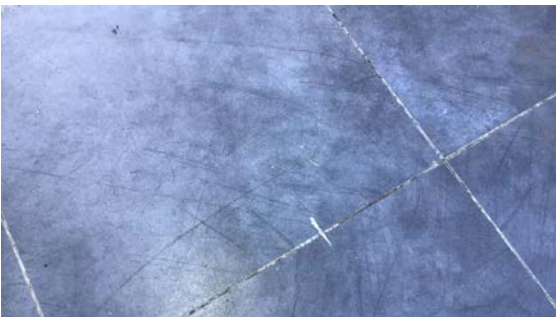
### TG 2 Balkonger, terrasser og rom under balkonger

- Rekkverket er for lavt i forhold til dagens krav til rekkverkshøyder.
- Det er registrert løse/sprekke fliser på terrassen

- Det er ikke krav om utbedring av rekkverkshøyde opp til dagens forskriftskrav.
- Det må gjøres tiltak på fliser

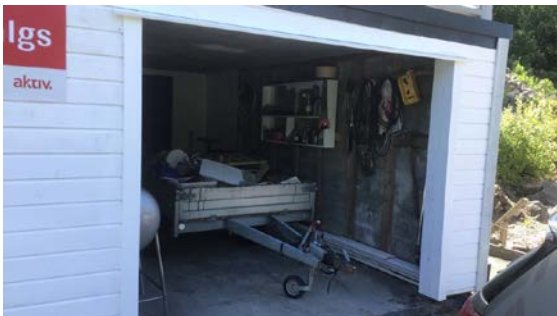
### TG 2 Garasje

- Det er avvik:
- Det er registrert noe fukt inntrengning i gjennom vegg/gulv i bakkant

- Tiltak:
- Videre undersøkelse bør gjøres, tiltak kan ikke utelukkes

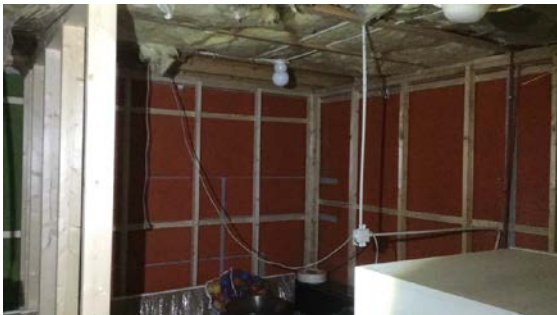
### TG 2 Overflater

- Det er avvik:
- Det er rom i kjelleren som er under oppussing/modanisering

- Tiltak:
- Det må ferdigstilles rom som er under modanisering i kjelleren

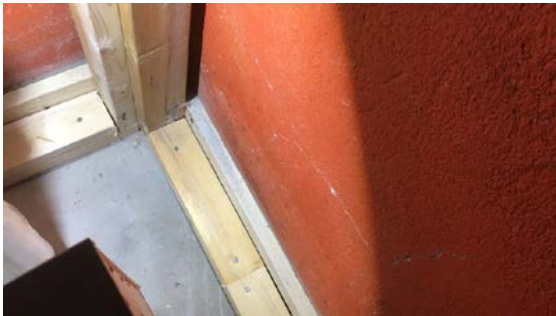
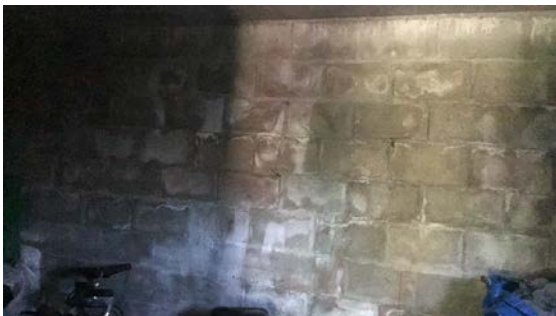
Synlige kjellervegger består av synlig støpt grunnmur, hulltaking er ikke mulig  
Det blitt gjort fukt søk på synlige mur overflater i kjeller vegger i vaskerom som er under oppussing

- Det er avvik:
- Noe mindre fuktvandring ble registrert ved søk i nedre del av grunnmur og direkte på støpte gulv med en fuktighetsindikator.  
Dette har sammenheng med at det ikke ble brukt fuktsperre (plast) under gulv støpen og fundamenter i denne byggeperioden som gjør at det alltid vil kunne bli noe oppsug av jordfuktighet

Fungerer med dette avviket så lenge veggene er synlige og ikke kled igjen.  
Det er viktig at ikke mer av grunnmur blir foret ut og lukket inne før årsaken til noe fukt er blitt utbedret.

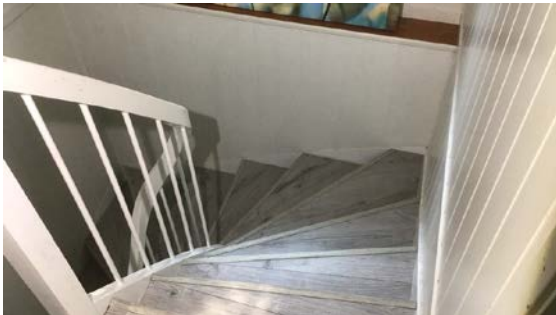
### TG 2 Innvendige trapper

Malt tretrapp med laminat i trinnene, spile rekkverk

- Håndløper må monteres på vegg for å tilfredsstille krav på byggetidspunktet.
- Åpninger er såpass store at det ut ifra sikkerhetsmessige forhold anbefales å lage mindre åpninger.

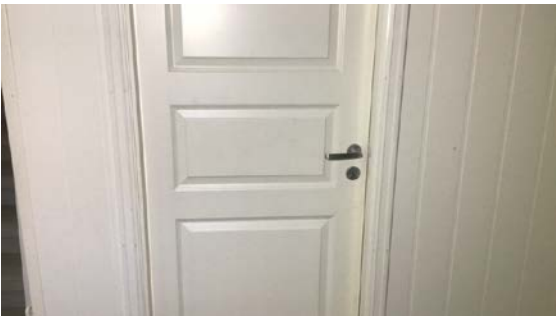
### TG 2 Innvendige dører

-Badedør med skader i nedkant

-Det bør gjøres tiltak på badedør

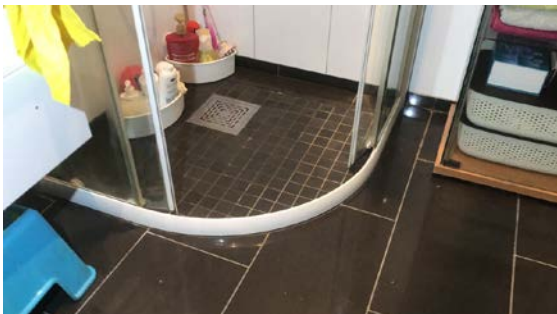
- Det er mulighet for at det kan forekomme vannlekkasje på våtrommet hvor vann ikke vil gå til sluk.
- Det er påvist avvik i fallforhold til sluk i forhold til krav i forskrift på byggetidspunktet.

- Det bør etableres avrenning inn til sluk for hele våtrommet.
- Et bad med manglende/reduert fall til sluk blir mindre funksjonelt og sikkert for brukeren. Dette kan medføre stående vann på gulvet, vann som ikke ledes effektivt til sluket, økt risiko for at vann renner ut av rommet og redusert sklisikkerhet på gulvet.

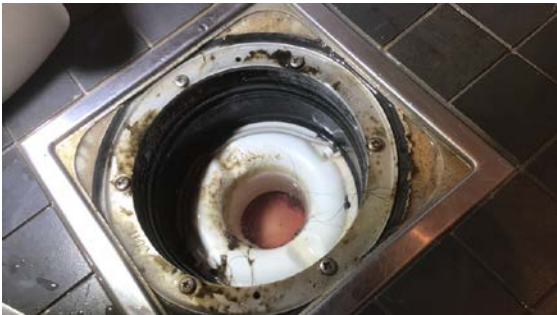
- Det må gjøres nærmere undersøkelser. Manglende membran/tettesjikt medfører risiko for lekkasjer og fukt i konstruksjonen.

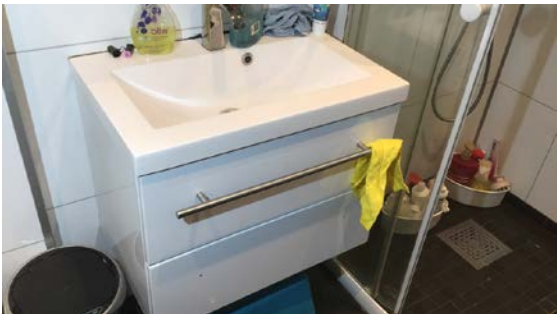
- Det er ikke påvist tilfredsstillende løsning for å synliggjøre lekkasje fra innebygget sistene.

- Ved implementering av innebygget sistene var det ikke krav om lekkasjesikring, konstruksjonen bør jevnlig observeres.

-Håndtak bør monteres i skuff

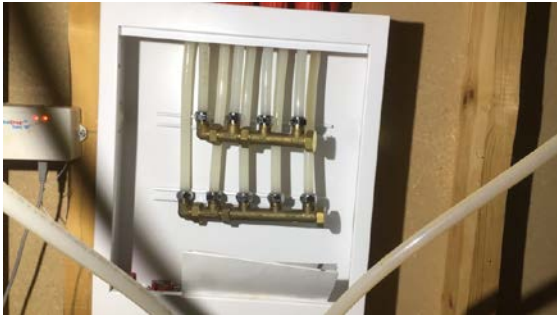
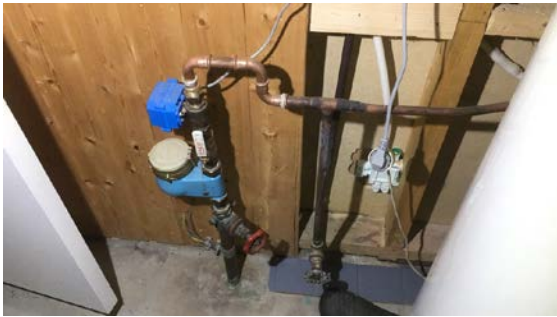
Vannskap med dreneringshull for lekkasje med rør i rør montert på vaskerom.  
Eldre kobberrør på deler av anlegget  
Vannmåler og stoppekran montert ved varmtvannstank.

- Det er påvist at eventuelt lekkasjevann fra rør i rør system ikke ledes til sluk eller annen kompenserende løsning.

- Det bør foretas tiltak på anlegget som sikrer bedre løsning på eventuelt lekkasjevann fra rør i rør system.

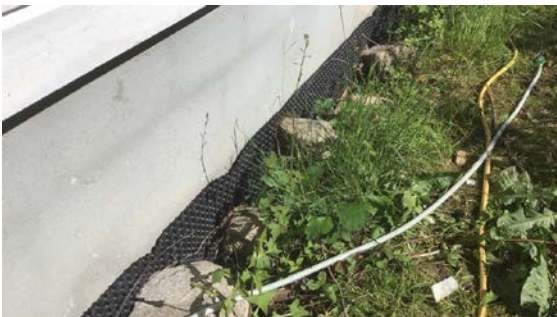
### TG 2 Fuktsikring og drenering

-I kjelleren er det registrert fukt gjennomtrengning via grunnmur og betonggulv, noe som er en indikasjon på at dreneringen har svekkelser og skader.  
-Det er ikke montert klemlist i toppen av grunnmursplast

-På bakgrunn av synlige fuktutslag i kjelleren må det gjøres videre undersøkelser av dreneringen rundt grunnmuren.  
-Klemlist må monteres på toppen av grunnmursplast

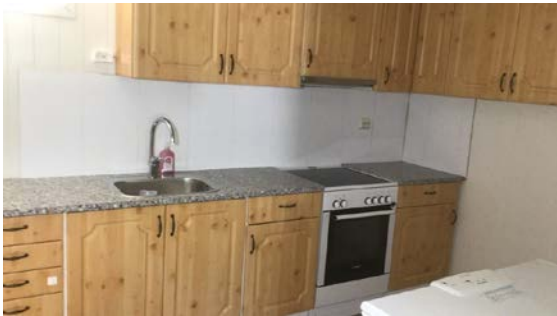
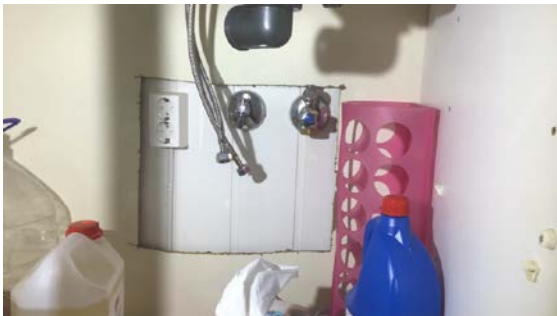
Innredning med profilerte fronter og laminerte benkeplater..  
Laminat på gulv og malt panel på vegger.  
Det ble ikke registrert lekkasjevarsler og komfyrvakt på kjøkkenet.  
Vann ledninger er ikke koblet til under vask  
Kjøkkenet har normal slitasje alder tatt i betrakt

Vann/avløps er ikke koblet til

-Vann/avløps ledninger må kobles til
