# Tilstandsrapport

Enebolig

Kvakstadveien 4 , 1866 BÅSTAD

Befaringsdato: 24.02.2026

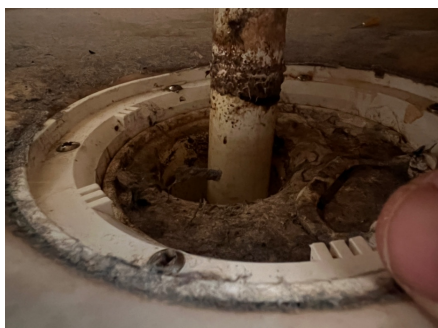
På grunn av alder og usikkerhet rundt tettesjikt og sluk, er det økt fare for fuktskader i underliggende konstruksjoner, spesielt rundt sluket. Utbedring av tettesjiktet bør vurderes ved en større oppgradering, da feil i dette området ofte fører til omfattende skader.

Badet kan benyttes som i dag, men det anbefales å overvåke tilstanden nøye og utføre jevnlig rensing av sluket for å redusere risikoen for lekkasjer.

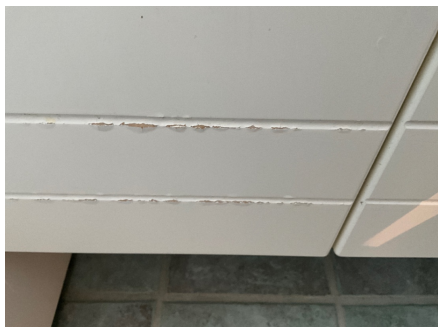
- Konsekvensen av å ikke utbedre kan være økt slitasje, redusert levetid og mulig lekkasje fra vasken.

- Det bør vurderes lokal utbedring eller utskifting av innredningen for å forhindre videre forringelse og sikre funksjonalitet.

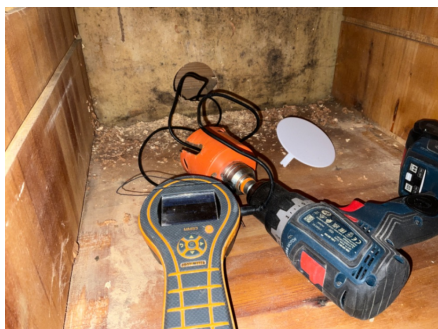
Hulltaking er foretatt, uten å påvise unormale forhold. Hulltaking er foretatt i kjøkken. Fuktkvotemåling (vekt%) i konstruksjonen ble målt til under 6. Påvist svartsopp på vegg bak skuff (se kjøkken).

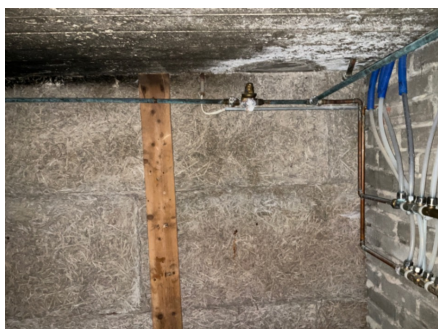
- Uten dette kan lekkasjer forbli skjult og føre til fuktskader i bygningskonstruksjonen.

- Rør-i-rør-systemet bør ledes til sluk eller annen sikker løsning for å håndtere lekkasjevann.

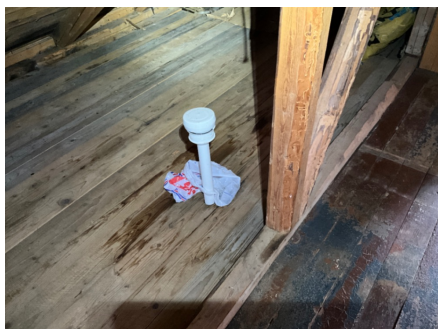
- Konsekvensen av å ikke utbedre er økt risiko for lekkasjer, funksjonssvikt og påfølgende fuktskader i bygningskonstruksjonen.

- Manglende tilfredsstillende lufting bør utbedres ved å etablere lufterledning ført til det fri, for å sikre korrekt funksjon og redusere risiko for luktproblemer og undertrykk i avløpssystemet.

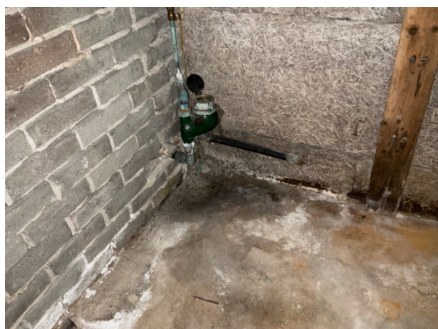
- Alderen på ledningene medfører økt risiko for lekkasjer, tilstopping og brudd, noe som kan føre til driftsavbrudd, vannskader og behov for kostbare reparasjoner.

- Det anbefales å overvåke tilstanden og planlegge for utskifting av ledningene som en del av langsiktig vedlikehold.
