**aktiv.**

Kvakstadveien 4, 1866 BÅSTAD

**Båstad- Romslig bolig med bl.a  
4 soverom, 2 bad. Stor flott tomt,  
attraktiv beliggenhet.**

# Tilstandsrapport

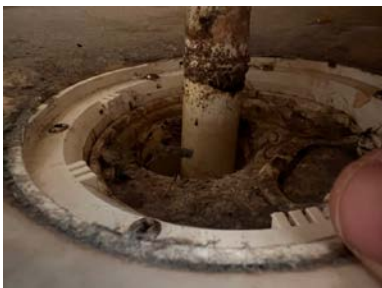
På grunn av alder og usikkerhet rundt tettesjikt og sluk, er det økt fare for fuktskader i underliggende konstruksjoner, spesielt rundt sluket. Utbedring av tettesjiktet bør vurderes ved en større oppgradering, da feil i dette området ofte fører til omfattende skader.

Badet kan benyttes som i dag, men det anbefales å overvåke tilstanden nøye og utføre jevnlig rensing av sluket for å redusere risikoen for lekkasjer.

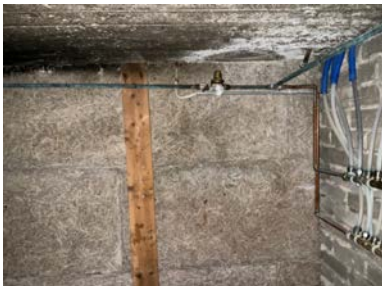
### 1 TG 2 Avløpsrør

- Andre tiltak:
- Det anbefales å vurdere utskiftning eller nærmere undersøkelse av avløpsrørene, da over halvparten av forventet levetid er passert.
- Manglende tilfredsstillende lufting bør utbedres ved å etablere lufterledning ført til det fri, for å sikre korrekt funksjon og redusere risiko for luktproblemer og undertrykk i avløpssystemet.
- Konsekvensen av å ikke utbedre er økt risiko for lekkasjer, funksjonssvikt og påfølgende fuktskader i bygningskonstruksjonen.

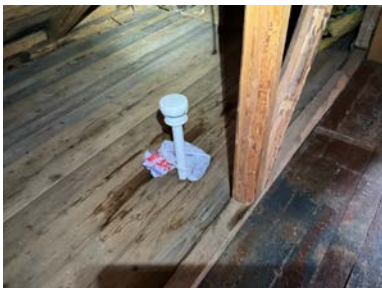
## ! TG 2 Ventilasjon

Boligen har naturlig og elektrisk ventilering.
