Tilstandsrapport

Enebolig

Heliveien 755, 1821 SPYDEBERG

Befaringsdato: 08.10.2024

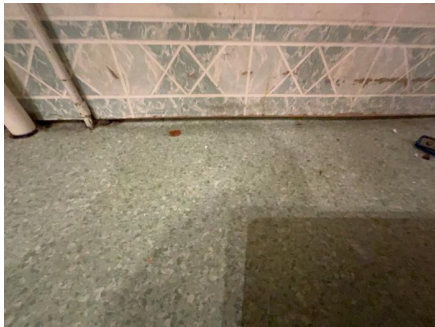
1. ETASJE > VASKEROM

TG 1 Overflater Gulv

- Andre tiltak:
- Ikke behov for umiddelbare tiltak, vaskerom fungerer med dagens tilstand, men på grunn av påviste forhold, gir det grunn til å holde området under oppsikt

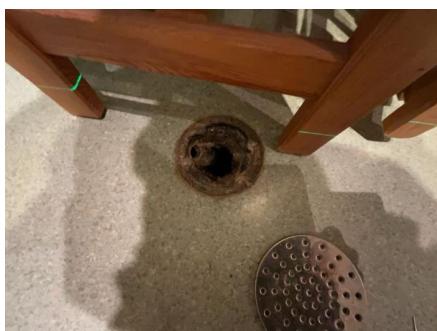
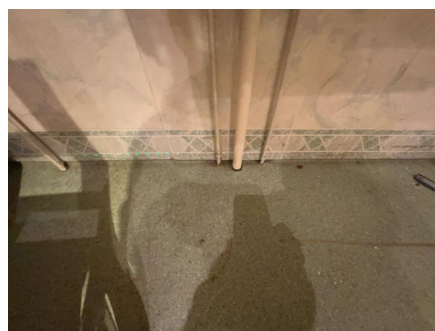
1. ETASJE > VASKEROM

TG 1 Sanitærutstyr og innredning

- Sluket må sjekkes og rengjøres jevnlig.
- Løsningen/utførelsen rundt rørgjennomføringer gir fare for fukt inn i konstruksjoner.
- Overvåk tilstanden jevnlig. For å få tilstandsgrad 0 eller 1 må tettesjiktet skiftes ut, men tidspunktet for når dette er nødvendig er vanskelig å si noe om.

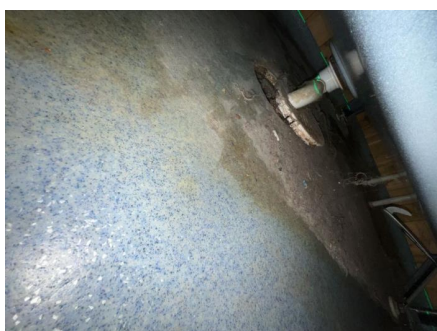
2. ETASJE > BAD

Sanitærutstyr og innredning

- Overvåk tilstanden jevnlig. For å få tilstandsgrad 0 eller 1 må slukløsningen skiftes ut og sannsynligvis må også membransjiktet skiftes/utbedres. Det er imidlertid vanskelig å si noe om tidspunktet for når dette er nødvendig.
- Sluket må sjekkes og rengjøres jevnlig.

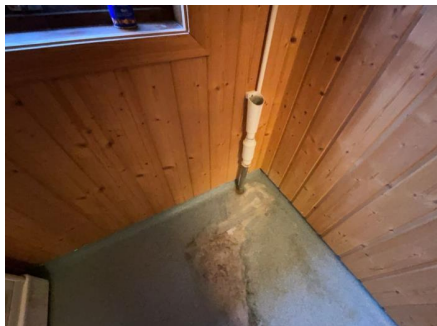
2. ETASJE > BAD

TG 2 Ventilasjon

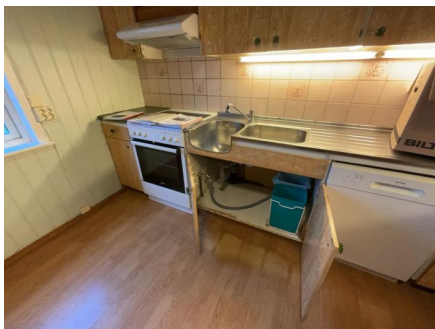
1. ETASJE > KJØKKEN

TG 1 Avtrekk

- Det må påregnes lokal utbedring/utskiftning.
- Gjennomføre ytterligere undersøkelser og foreta utbedring av skade.

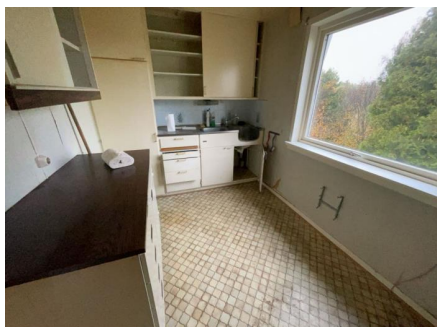
2. ETASJE > KJØKKEN

TG 2 Avtrekk

- Gjennomføre ytterligere undersøkelser og foreta utbedring av skade.
- Det er påregnelig med utskiftning/utbedringer av kjøkkeninnredningen.

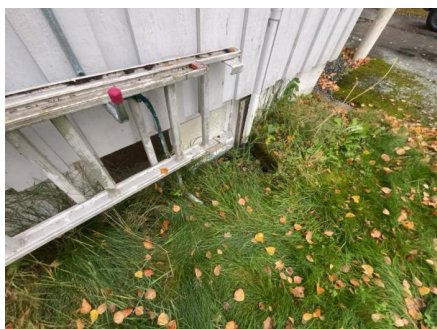
TG 2 Utvendige vann- og avløpsledninger

Utvendige avløpsrør er av plast. Det er slamavskiller med overløp til grøft. Det er ikke kjent om utvendige avløpsledninger er gravd helt inn til boligen. Utvendige vannledninger er av ukjent type. Det er offentlig vannforsyning via private stikkledninger.
