Heliveien 755, 1821 SPYDEBERG

**Spydeberg - Stor eiendom med en
landlig og flott beliggenhet.
Vedlikeholdsbehov - stort
potensiale.**

Tilstandsrapport

Befaringsdato: 08.10.2024

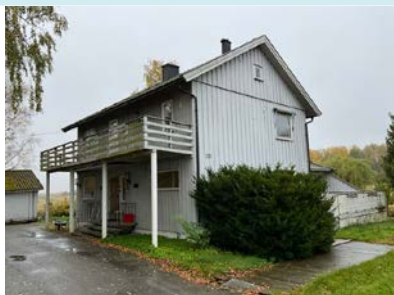
Konsekvens/tiltak

- Overvåk tilstanden jevnlig. For å få tilstandsgrad 0 eller 1 må tekkingen skiftes ut, men tidspunktet for når dette er nødvendig er vanskelig å si noe om.
- Tidspunkt for utskiftning av takteking nærmer seg.

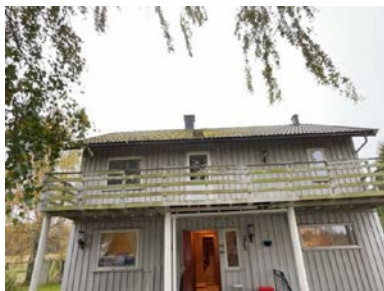
TG 2 Nedløp og beslag

- Det er påvist avvik i beslagløsninger.
- Det mangler snøfangere på hele eller deler av taket, men det var ikke krav om dette på byggemeldingstidspunktet.
- Mer enn halvparten av forventet brukstid er passert på renner/nedløp/beslag.
- - Foruten alder på utvendige beslagløsninger, ble det påvist noe korrosjon/avflassinger på utvendige beslag. Ellers er takrenner og nedløp generelt tette, og tar ikke unna takvannet på tiltenkt måte. - Påvist noe fuktskjolder rundt pipe på loftet samt fuktskjolder på selve pipe, som kan være tegn på utettheter i utvendig beslag.

Pipe er helbeslått med blikk over taket.
Takrenner, nedløp og beslag er av overflatebehandlet stål.

- Overvåk tilstanden jevnlig. For å få tilstandsgrad 0 eller 1 må beslag/renner/nedløp skiftes ut, men tidspunktet for når dette er nødvendig er vanskelig å si noe om.
- Andre tiltak:
- Foruten alder, så må takrenner og nedløp må renses, for å forhindre tett nedløpsrør/drenering samt skadeutvikling.

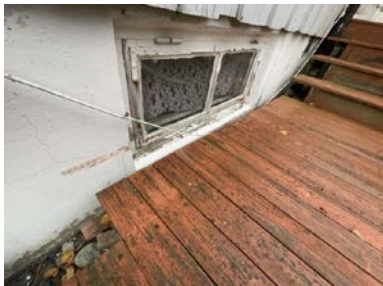
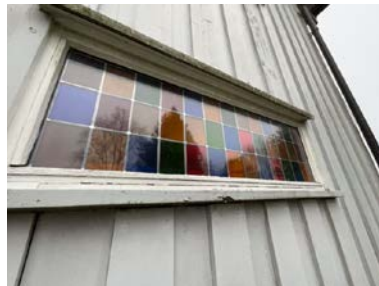
TG 3 Dører

Bygningen har teak hovedytterdør, fra 1976.
Terrassedør med isolerglass fra 2012 og 1976.

- Det er påvist dør(er) med fukt/råteskader.
- Det er påvist utetthet/åpning mellom dørblad og dørkarm. Dvs. at kald trekk kan oppstå.
- Karmene i dører er værslitte utvendig og det er sprekker i treverket.

- Dører har slitasje og skader utover normal slitasjegrad. Påvist råteskader i terrassedør i 2. etasje. Terrassedør i 1. etasje tetter ikke tilstrekkelig, og det er merkbare trekk.

- Det må påregnes noe vedlikehold og at enkelte dører må skiftes ut.

Kostnadsestimat: 10 000 - 50 000

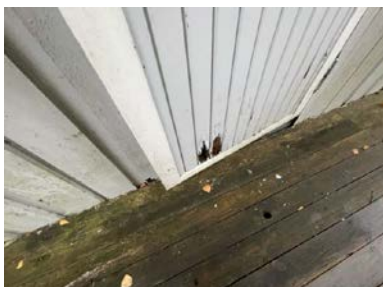
TG 3 Balkonger, terrasser og rom under balkonger

- Åpninger i rekkverk er ikke i henhold til krav i dagens forskrifter.
- Det er påvist fukt/råteskader i konstruksjonen.
- Rekkverket er for lavt i forhold til dagens krav til rekkverkshøyder.
- Det er påvist at dekke på terrassen har en del sprekker.
- Det er værslitt/oppsprukket trevirke/trepaneler.
- Konstruksjonene har omfattende skjevheter.

- Påvist fukt/råteskader i verandakonstruksjonen, både i gulvbord og i plater under veranda. Ellers fremstår uteplasser med utbedringsbehov, bærer preg av elde og slitasje.
- Påvist generelle, store skjevheter i verandakonstruksjonen, som følge av for dårlig grunnarbeid/fundamentering.
- Påvist sprekker i vegger rundt terrasse, årsak er ukjent.
- Rekkverkshøyde målt til under 1 meter, som er dagens krav til rekkverk. Rekkverket er dog iht. krav ved oppføringstidspunktet.
- Avstand mellom horisontalt rekkverk er målt til over 20 mm. Iht. Byggforskserien: 536.112, Rekkverk, står følgende: "Spiler bør være vertikale for å hindre klatring. Horisontale eller skrå spalter i rekkverket må være maks 20 mm, slik at man ikke kan få fotfeste i rekkverket".

- De påviste skader må utbedres.
- Lokal utbedring/utskiftning bør utføres.
- Andre tiltak:

Kostnadsestimat: 50 000 - 100 000

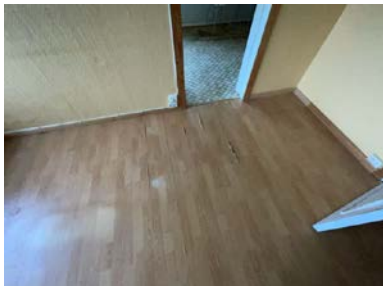
TG 2 Etasjeskille/gulv mot grunn

- Målt høydeforskjell på mellom 10 - 20 mm innenfor en lengde på 2 meter. Tilstandsgrad 2 gis med bakgrunn i standardens krav til godkjente måleavvik.
- Målt høydeforskjell på over 15 mm gjennom hele rommet. Tilstandsgrad 2 gis med bakgrunn i standardens krav til godkjente måleavvik.

- Det ble foretatt kontroll på planhetsavvik ved hjelp av en punkt laser, målt ca. 25 mm avvik i soverom i 1. etasje. Lokalt ble det målt 10 - 11 mm over 2 meter i samme rom. I 2. etasje ble det målt ca. 15 mm avvik i stue og ett soverom. I kjeller ble det målt ca. 15 mm avvik i kjellerstue, lokalt ble det målt 12 mm over 2 meter i samme rom. Generelt med lokale forskjeller i kjellerstue. Laminat ligger ikke plant mot grunnen.

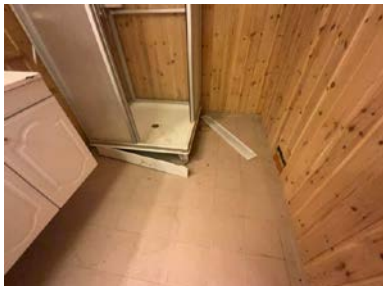
1. ETASJE > BAD

- Det er tegn på fuktskader nederst på våtromsplater.
- Det er vindu/dør med ikke fuktbestandige materialer i våtsonen (ved vask, dusj, badekar, osv.), løsningen eller byggematerialet er uegnet
- Våtromsplater er ikke montert fagmessig.

- Baderomsplater er ikke fagmessig montert, nedre del av plater er utsatt for fuktighet og har dels skader som følge av dette. Ellers er vinduet plassert i våtsonen, dette er en risikokonstruksjon, da membransjiktet trolig er lagt inn mot vinduet.

- Uegnete materialer må fuktbeskyttes/utskiftes.

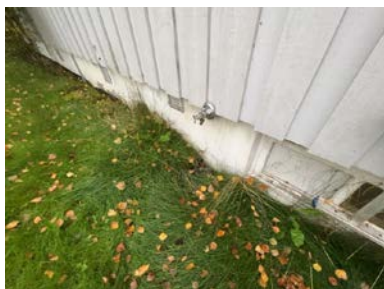
TG 2 Grunnmur og fundamenter

Bygningen har grunnmur i betongblokker og lettklinkerblokker.

- Utbedringer bør ses i sammenheng med omdrenering rundt boligen. Det er derfor ikke utført noen kostandsestimat.

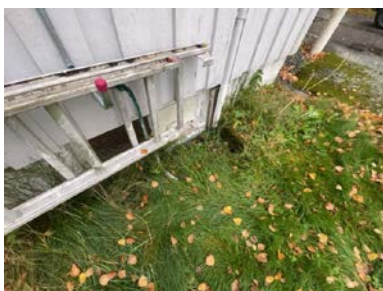
TG 2 Utvendige vann- og avløpsledninger

Utvendige avløpsrør er av plast. Det er slamavskiller med overløp til grøft. Det er ikke kjent om utvendige avløpsledninger er gravd helt inn til boligen. Utvendige vannledninger er av ukjent type. Det er offentlig vannforsyning via private stikkledninger.
